# Die Rekonstruktion und Sanierung der Reussbrücke Wassen

Autor(en): **Bräm, E.**

Zeitschrift: **Schweizer Ingenieur und Architekt**

Band (Jahr): **107 (1989)**

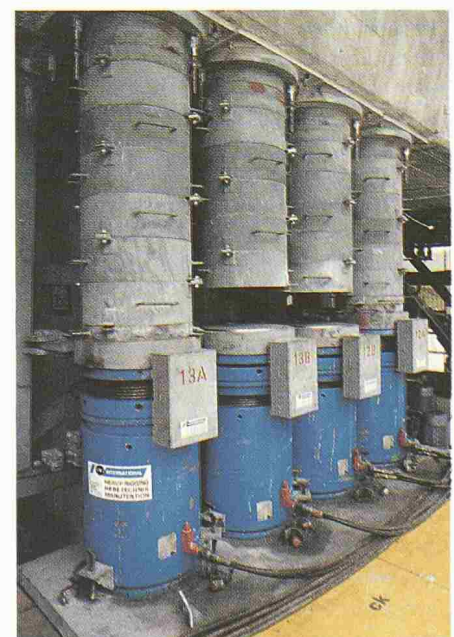
sten fest verbundene Stapel zu bewerkstelligen (Bild 3). Die Verbindung mit dem Brückenkasten wurde mittels Kleber und Dübel hergestellt.

Da sich die Stapel zusammen mit der Brücke bei jedem Hub leicht verschieben und neigten, wurden sie oben mit einem aufgehängten System aus zwei keilförmig bearbeiteten, dickwandigen und gegenseitig verzahnten Rohrabschnitten ausgestattet, die durch gegenseitiges Verdrehen das Einstellen jeder vorkommenden Neigung erlaubten. Damit konnten die Stapel nach jedem Hub wieder lotrecht gerichtet werden, während die Pressen durch seitliches Verschieben wieder genau senkrecht darunter gestellt wurden. Die übrigen Stapелеlemente bestanden aus verzahnten, parallelen Rohrabschnitten und wurden untereinander verschraubt, so dass die zusätzlich benötigten Elemente jeweils direkt über den Pressen eingeschoben werden konnten.

Bild 3. Hubstapel (L. uscarlet)

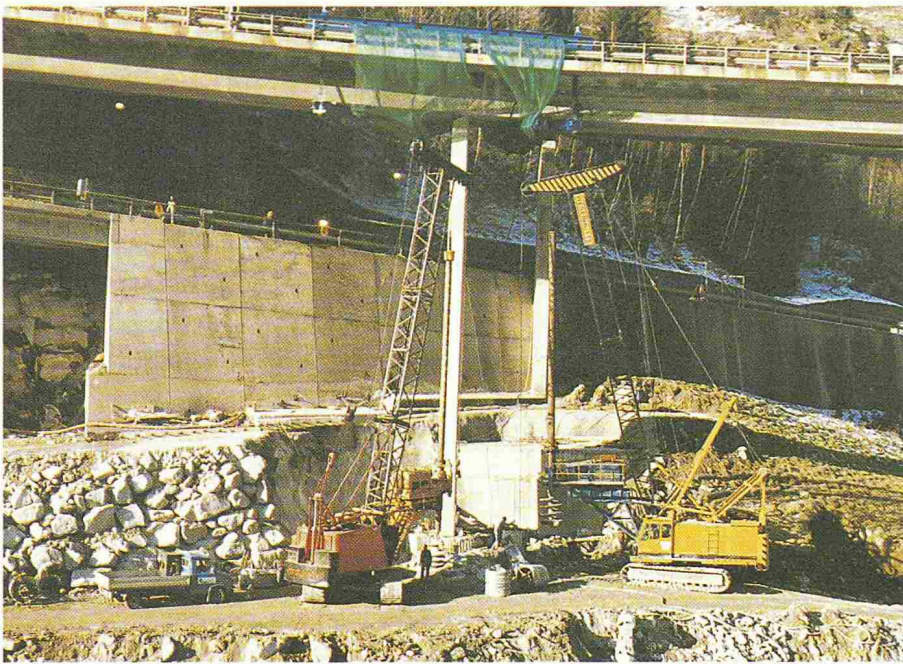
Bild 5. 2 Bohrgeräte beim Pfählen (A. von Glutz)

gen, wurde bei jedem Pfahl ein Kranz aus acht bis auf den Fels hinunterreichenden Jet-Säulen erstellt, in deren Schutz die Bohrungen angesetzt werden konnten. Als Bohrgeräte kamen auf engstem Raum zwei schwere Bagger mit aufgesetzten Drehbohrgeräten und hartmetallbestückten Werkzeugen zum Einsatz (Bild 5). Das Bohren erwies sich als äusserst mühsam und zeitraubend, indem sich die Bohrwerkzeuge immer wieder an den angebohrten Blöcken verhakten, was zu ruckartigen Beanspruchungen und entsprechenden Schäden an den Geräten führte. Dank des Einsatzes rund um die Uhr gelang es dennoch, die vier je 11 m tiefen Bohrpfähle innert gut sechs Wochen fertigzustellen. Über je zwei Bohrpfähle wurden quer zur Brücke zwei rund 3 m hohe, massive Wandscheiben als Auflager für das neue Fundament erstellt. Dadurch wurde unter dem neuen Fundament ein Arbeitsraum gebildet, der zum späteren Durchtrennen des Pfeilers J, unmittelbar unterhalb des neuen Fundamentes, diente, während die ausserhalb liegenden Zonen wieder aufgefüllt wurden.

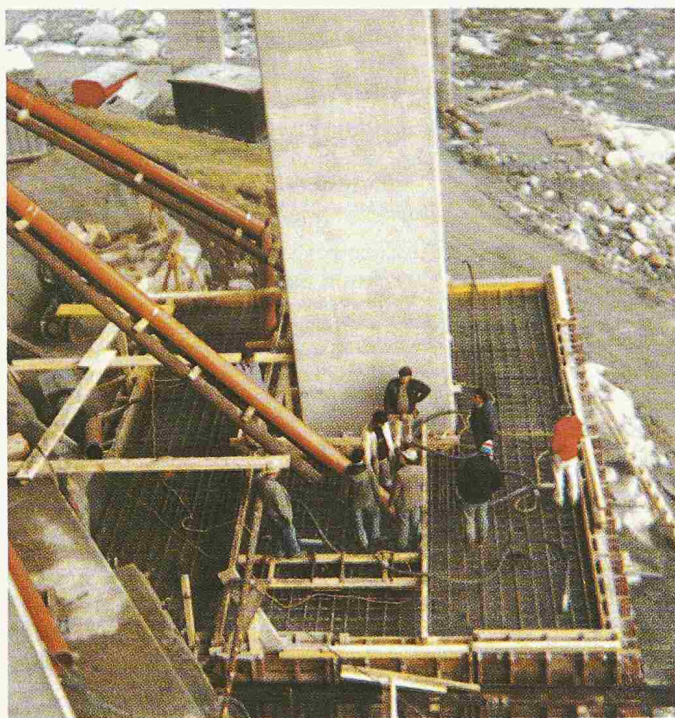
Um Setzungsrisse während des Abbindens des Betons im Bereich der oberen Armierung zu vermeiden, wurde ein relativ niedriger Wasser-Zement-Faktor von 0,46 gewählt und in zwei Etappen an zwei aufeinanderfolgenden Tagen betoniert. Der mittels Sikament verflüssigte Beton wurde von der höherliegenden Kantonsstrasse aus direkt aus Fahrmischern über Gleitrohre dem Fundament zugeführt (Bild 6). Trotz der bei den Bohrpfahlarbeiten eingetretenen Verzögerungen konnte das rund 300 m<sup>3</sup> umfassende Fundament noch unmittelbar vor Weihnachten 1987 fertiggestellt werden.

Bild 6. Betonieren neues Fundament R. Kalbermatten

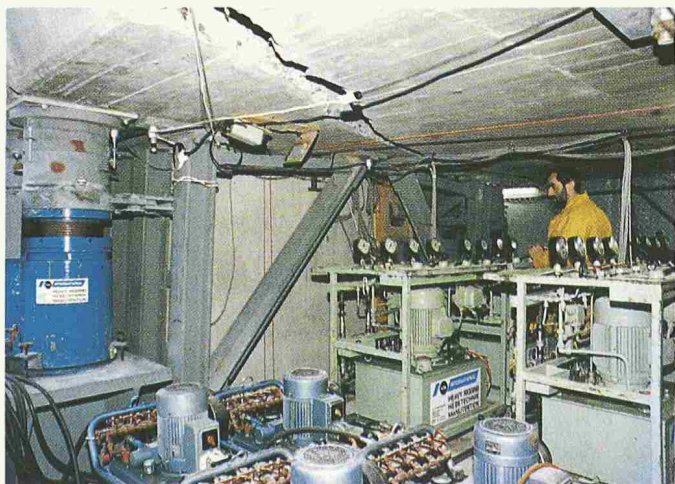
nerseits über die den einzelnen Pressen zugeordneten Manometer, die über den Hydraulikaggregaten im direkten Sichtbereich des Bedienungsmannes angebracht waren (Bild 9). Andererseits wurde der Öldruck jeder Presse mittels eines Druckaufnehmers in die Messzentrale übertragen und dort die entsprechende Kraft angezeigt.

Bild 9. Hydraulikaggregate und horizontale Pressenfixierung (L. Buscarlet)

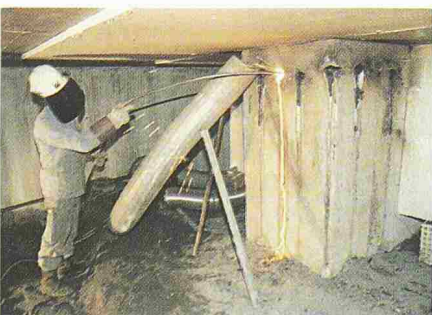
Bild 15. Abschmelzen der Druckzone im Pfeiler (L. Buscarlet)

□ In der Druckzone wurde das Brennverfahren mittels Sauerstofflanzen gewählt. Hierbei werden Temperaturen um rund 4000 °C erzeugt, so dass Stahl und Beton schmelzen und dadurch abgebaut werden können. Durch systematisches Schwächen des verbliebenen Pfeilerquerschnittes von den drei zugänglichen Seiten her gelang es, dass sich der Pfeiler ruckfrei auf das Gleitlager absetzte (Bild 15).

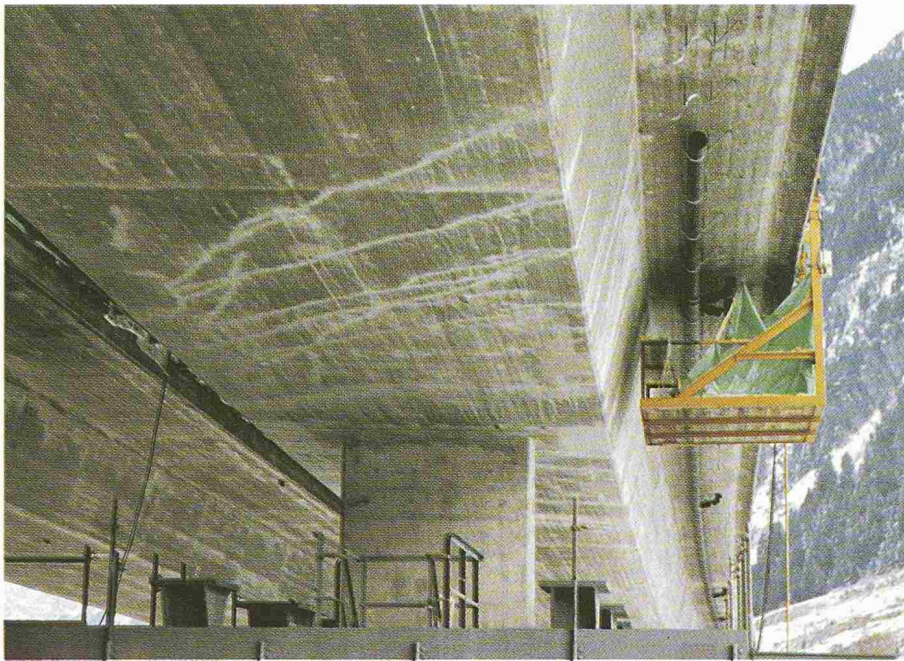
Bild 19. Entwässerungsleitung und ausinjizierte Risse im Überbau und Pfeilerkopf (A. von Glutz)

stehenden Ablaufschächte wurden durch ein völlig neues Entwässerungssystem mit Sammelleitung ersetzt (Bild 19).
