# Erhaltenswerte Schäden : Spurensuche an der Frankfurter Küche : Plädoyer für einen anderen musealen Umgang mit Gebrauchsspuren

Zeitschrift: **Werk, Bauen + Wohnen**

## Erhaltenswerte Schäden: Spurensuche an der Frankfurter Küche

Plädoyer für einen anderen musealen Umgang  
mit Gebrauchsspuren

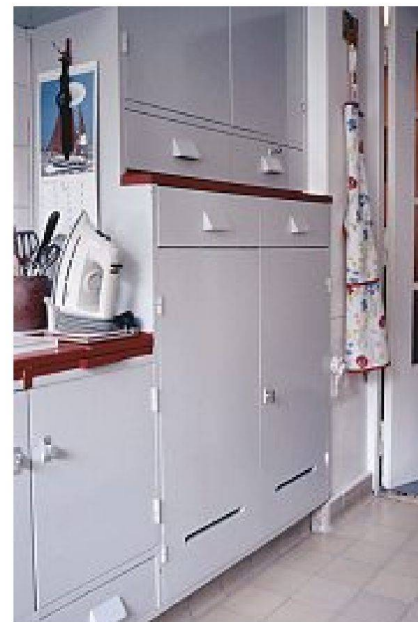
Eingebaute Frankfurter Küche: Direkt aus dem Gebrauch ins Museum

Etliche der akribisch geplanten Details, jedes einzelne aufgrund einer ausgefeilten Ideologie der Ding-Sinnhaftigkeit und Funktionalität entwickelt, wurden im Laufe der Jahre ausgebaut und neue Elemente zugefügt. So sind beispielsweise die charakteristischen Aluminiumschübe durch einfache Türen ersetzt worden.

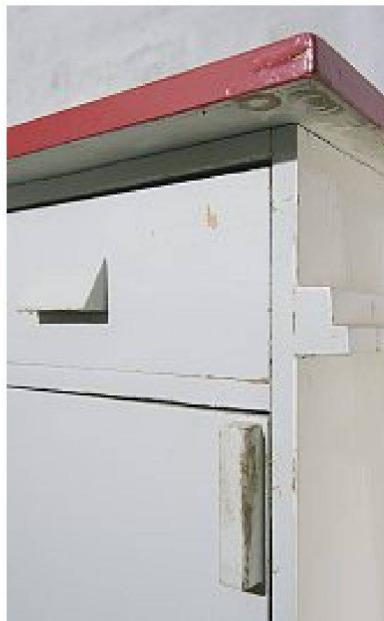
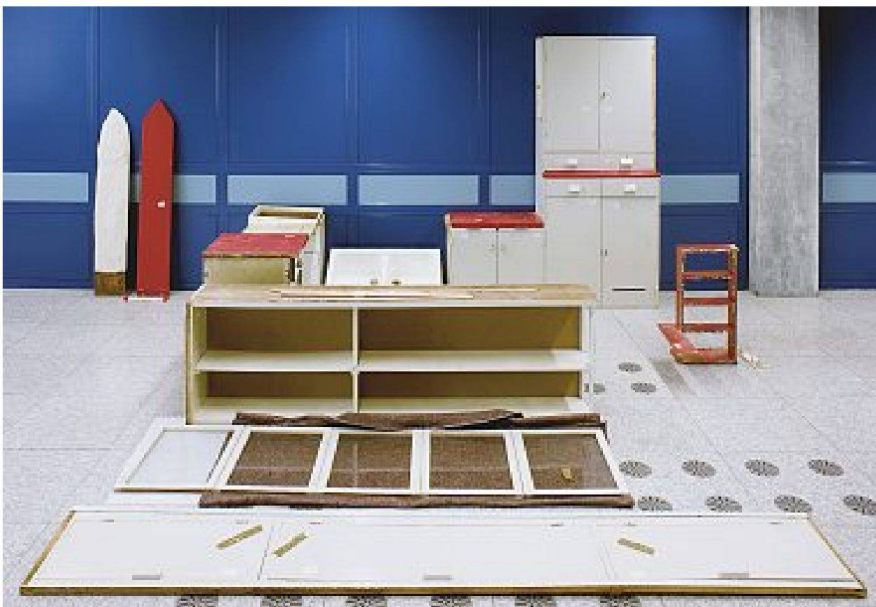
Von oben links im Uhrzeigersinn: Glücksfall, weil ausgerangiert: Zeigt die «Kochkiste» die originale Fassung der Küche?; Griff einer Schranktür: Welches Detail besteht im Küchenalltag?; Ausgelegte Frankfurter Küche im MFG: Zerlegt und zur Musealisierung frei gegeben

Die Frankfurter Küche der Designsammlung des Museums für Gestaltung Zürich war bis 1990 im Gebrauch. Vermutlich in den 1960er Jahren erhielt sie einen rot-grauen Neuanstrich, der bis heute ihr Gesicht bestimmt. Ursprünglich könnte sie hingegen ganz anders ausgesehen haben: Die ehemalige «Kochkiste», ein neben dem Herd befindliches Möbel zur Aufnahme heisser Gerichte, die warmzuhalten oder nachzugaren waren, wurde vor dem neuen Farbanstrich ausgebaut und weist eine braune Fassung auf. Farbuntersuchungen werden klären müssen, ob es sich hier um die Originalfassung handelt und wann die Küche überstrichen wurde.

Einerseits zeigen sie die Schwachpunkte der Küche, also die häufig benutzten Kanten und die Griffstellen an den Schiebetüren: Brüche machen auf zu wenig robuste, Verklebtes auf zu wenig gebrauchte Details aufmerksam. Andererseits ermöglichen die Schäden und Gebrauchsspuren Überprüfungen von Materialaussagen, also der zur Entstehungszeit gültigen oder postulierten Materialeigenschaften. Ist Aluminium wirklich geeignet, Lebensmittel über einen langen Zeitraum aufzunehmen und über mit kochendem Wasser gefüllten Töpfen zu entleeren? Was sagen Kratzer, Beulen und Verfärbungen über die Zweckmäßigkeit und über die Wertschätzung des Materials aus, und wandelt sich diese durch die ästhetischen Folgen der Zeit? Behält Glas die Konnotation von Offenheit, wenn die Scheiben der Oberschränke anlaufen oder verschmutzen? Verkehrt sich die zur Ordnungspflege eingesetzte Transparenz des Materials nicht ins Gegenteil, wenn sich dahinter das Chaos des Familienalltags offenbart und man aus diesem Grund verdeckende Klebefolien anbrachte oder Gardinen annagelte?

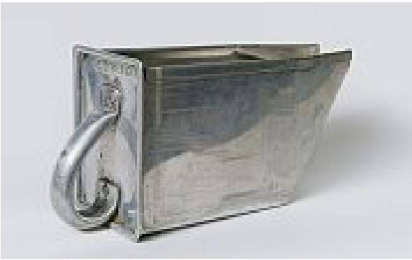
Gebrauchte Aluschütte: Was sagen Kratzer, Beulen und Verfärbungen?

Ein solcher Ansatz würde den üblichen musealen Blick auf Alltagsgegenstände insofern erweitern, als dass es nicht nur darauf ankäme, die Dinge zu zeigen, wie sie einmal vom Gestalter gefertigt waren, sondern wie sie im Laufe ihrer Benutzung geworden sind. Drehte man in Ausstellungen die Beule einer Aluminiumschütte der berühmten Frankfurter Küche bewusst zum Be-
