# Bewältigung der Hochwasserschäden an den Strassen und Gewässern im Kanton Uri

Autor(en): **Püntener, Peter**

Zeitschrift: **Schweizer Ingenieur und Architekt**

**Der vorliegende Bericht gibt nur einen kleinen Teil aus dem Geschehen rund um das Hochwasser vom 24./25. August 1987 wieder. Er befasst sich nur mit den Wiederherstellungsarbeiten an den Gewässern und Strassen, für die der Kanton selber verantwortlich war. Die unterspülte und abgesenkte Nationalstrassenbrücke in Wassen war nur eine von vielen Massnahmen, die nach dem Hochwasser eingeleitet werden mussten. Es kann nicht Aufgabe dieses Artikels sein, das Geschehen jener turbulenten Tage ausführlich und vollständig zu beschreiben; dazu sei auf den Schlussbericht des Kantonalen Führungsstabes Uri (KAFUR) verwiesen, der im Herbst 1989 erscheinen wird. Anhand von wenigen Beispielen soll aufgezeigt werden, wie der grossen Herausforderung des spontanen Unwettereinsatzes begegnet wurde und wie der Kanton Uri gedenkt, mittelfristig den Hochwasserschutz an der Reuss in den Griff zu bekommen.**

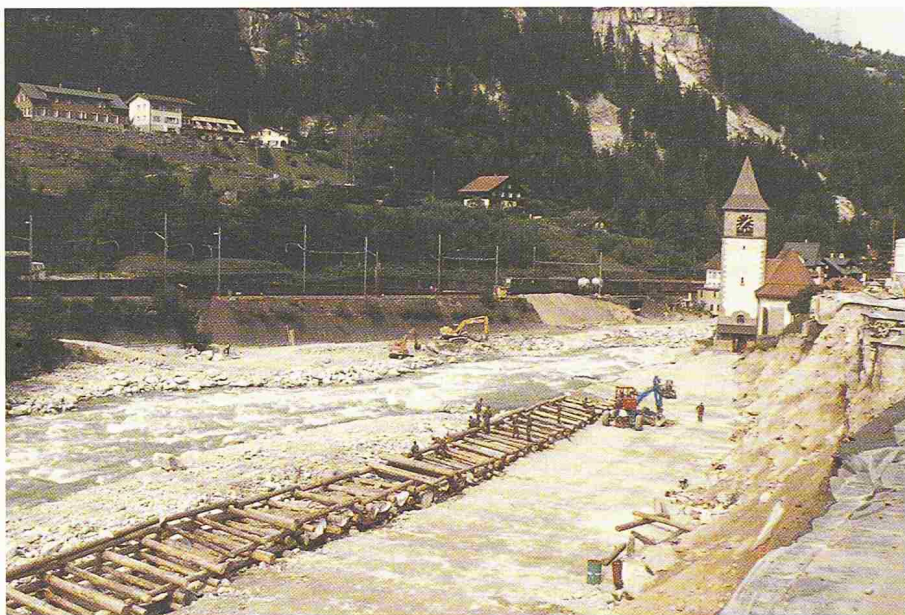
Bild 4. Kirche Gurtellen, im Vordergrund zerstörte Gotthardstrasse, Bau von Krainerwänden (Foto Bauamt Uri)

In *Gurtellen* hatte die Reuss die Ufer samt Ufermauern, Gebäuden, Strassen und Vorgelände weggerissen. Hier galt es, die Verkehrsverbindungen wieder herzustellen und rasch provisorische Sicherungen zu erstellen, um bei weiteren Hochwässern noch grössere Schäden zu verhüten. Der Einsatzleiter *Gurtellen* hatte gerade einen Tag Zeit, um sich zu überlegen, wie die Aufgabe anzupacken sei. Auf einer Flusslänge von etwa 1,5 km waren Massnahmen zu treffen. Bis zu 15 m hohe, steile Uferabbrüche säumten den Weg der Reuss. Die Zufahrtsmöglichkeiten zum Dorf und zu den einzelnen Baustellen waren schlecht. Grobe Blöcke, Baumaschinen und Lastwagen waren Mangelware. Dagegen standen ausreichend Truppen in Aussicht. Der Einsatzleiter entschied sich für Krainerwände, die auf einem Blockteppich fundiert wurden (siehe Bild 3 und 4). Diese Bauweise reagiert flexibel auf die Belastungen der Reuss und auf die zu erwartenden Setzungen der neu geschütteten Dämme. Ausserdem konnten gleichzeitig viele Leute eingesetzt werden. Am 27. August 1987 wurde mit den Bauarbeiten, eingeteilt in 5 Baustellen, begonnen. Das Militär setzte, unterstützt von zivilen Kräften,

die Pont Kp I/25 ein, die von der Ls Kp I/23 abgelöst wurde. Ab 1. Oktober 1987 bis zur Bauvollendung Ende 1987 wurden nur noch zivile Unternehmungen eingesetzt. Zur Spitzenzeit waren 250 Mann (davon 220 Militärs) beschäftigt. Die Maschinen liefen etwa 4800 Stunden lang, und die Lastwagen verkehrten während 6400 Stunden. Gesamthaft mussten etwa 110 000 Tonnen Baumaterialien zugeführt werden. Als Kuriosum sei erwähnt, dass zum Transport der Baumstämmen auch noch Pferde eingespannt wurden.

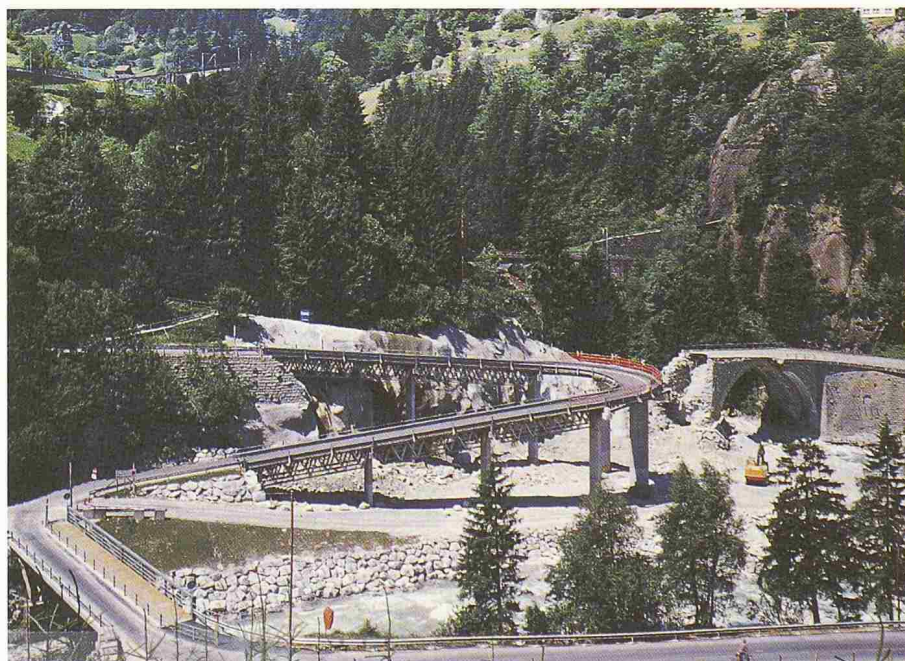
Bild 5. Provisorische Kantonsstrasse zwischen dem Pfaffensprung und Wassen (Foto Basler + Hofmann)

Zwischen dem *Pfaffensprung* und *Wasen* wurde die Gotthardstrasse im Bereich der Meienreussbrücke vollständig zerstört. Da die Kantonsstrasse in diesem Bereich vorübergehend auf den Pannestreifen der Bergspur der Nationalstrasse verlegt werden konnte, glaubte man vorerst, auf ein Provisorium verzichten zu können. Die sofort eingeleiteten technischen Abklärungen zeigten aber, dass für die definitive Wiederherstellung etwa 4 Jahre benötigt werden. Der Regierungsrat gab deshalb Ende Oktober 1987 dem Bauamt Auftrag, ein Provisorium an die Hand zu nehmen. Dazu musste die Reuss oberhalb dem *Pfaffensprung* mit einer 36 m langen Brücke überspannt werden. Für die erneute Querung der Reuss konnte die vom Hochwasser verschonte *Diedenbrücke* – eine aus dem Nationalstrassenbau stammende Bauzufahrt – benutzt werden. Anschliessend musste auf kurzer Strecke eine Höhendifferenz von 12 m überwunden werden. Eine Schüttung hätte die Reuss zu stark eingengt und kam deshalb nicht in Frage. Eine behelfsmässige Brückenkonstruktion – im Volksmund «Himmelsrank» genannt – erwies sich als günstigste Lösung (siehe Bild 5). An-

fang Februar 1988 konnte die Umfahrung für Fahrzeuge bis 5 t und am 9. Juni 1988 für Fahrzeuge bis 16 t freigegeben werden.
