Bauleitung: Rekonstruktion der Reussbrücke Wassen

Zeitschrift: **Schweizer Ingenieur und Architekt**

Bauleitung

Rekonstruktion der Reussbrücke Wassen

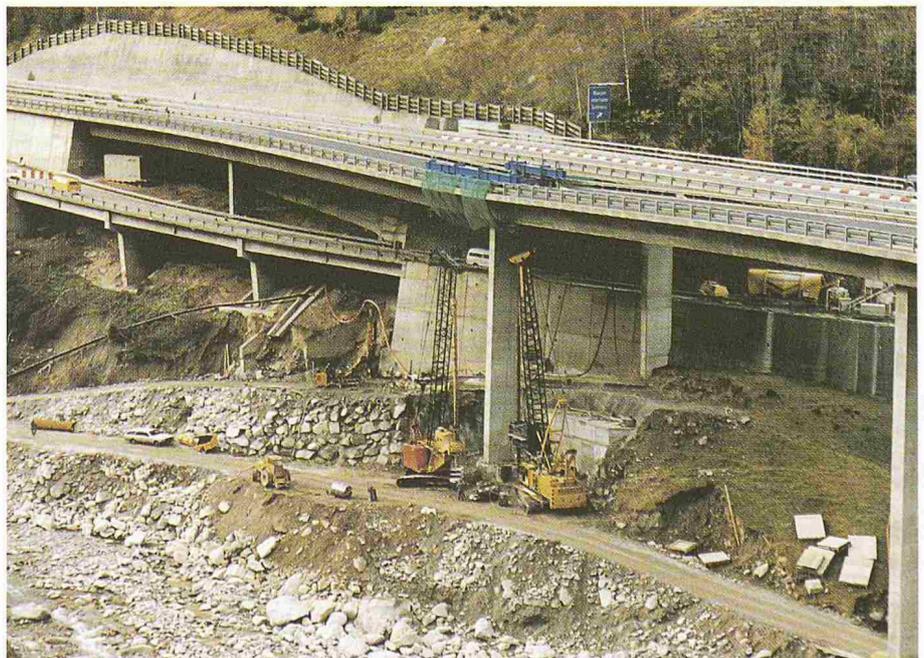
Bild 6. Übersicht Bohrpfeilarbeiten mit zwei Geräten bei Pfeiler I, November 1987
Bildautor: A. von Glutz

Am 28. Oktober 1988 hat das erste Drehbohrgerät die Arbeit aufgenommen. Der Zustand der Brücke erlaubte keine Erschütterungen durch Meisseln oder Sprengen. Während in den oberen Bohrm Metern die Leistung genügte, hat sich der Bohrfortschritt, insbesondere auf dem Niveau der Reusssohle als Folge der grobblockigen Notschüttung rapide verschlechtert. Zur Leistungssteigerung wurden die folgenden Massnahmen getroffen:

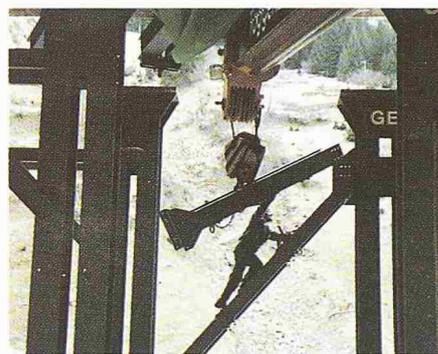
Bild 9. Montage der Querverstrebungen
Bildautor: A. von Glutz

Ab 5. Januar 1988 folgten die ersten
Vorbereitungen auf dem Betonbankett
mit dem Bohren der Schubdübellöcher
und dem Versetzen der Klebeanker.
Die hauptsächlichen Montagearbeiten
des massiven Stahlgerüsts konnten mit
einem Pneuroman ab Kantonsstrasse vor-
genommen werden. Der schwere Mit-
telteil reussseitig musste mit dem Pneu-
man von unten her ab Baupiste einge-
baut werden (Bild 8 und 9).

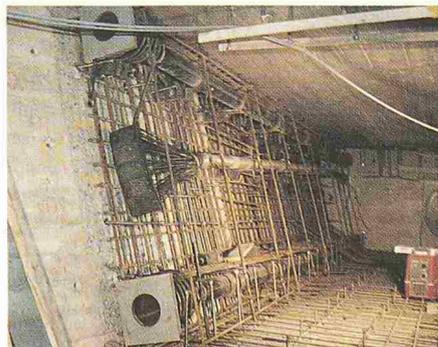
Bild 10. Brückentrog-Verstärkung, Vorspannung und Armierung
Bildautor: A. von Glutz

Mitte März 1988 haben die Werkleitungsumlegungen vom Kasteninneren auf den Brückenkonsolkopf begonnen. Nachdem die Arbeiten beim Pfeilerfuss durch die andauernde Lawinengefahr blockiert waren, konnten die ersten Bohrarbeiten an den Querwänden für die späteren Längsvorspannkabel früher als im Bauprogramm vorgesehen in Angriff genommen werden. Spezielle Probleme der Genauigkeit mussten bei der Ausführung der Kernbohrungen gelöst werden, da die Bohrungen im Zeitpunkt der noch abgesenkten Brücke erfolgten, jedoch für den Zustand nach der Hebung zu genügen hatten. Vor den Hebearbeiten wurden die beiden Hauptrisse nördlich und südlich des Pfeilers J mit Hydrojetlanzen um einige Zentimeter ausgeweitet. Die gleiche Firma führte die Aufrauharbeiten mit Hochdruckwasserstrahl im Bereich der Betonverstärkungen aus.

Relativ einfach liess sich die Verdübelung zwischen bestehendem Beton und den Verstärkungen (Druckplatten, Längs- und Querträger) mittels Hilti-Verbundbolzen mit Kappenmuttern bzw. Klebeankern aus Stahl III realisieren.

Das Schalungsmaterial, die Armierung und die Zulagekabel für die Verstärkung der Bodenplatte, Wände und Querriegel musste mühevoll durch die eingangs erwähnten Öffnungen bis zum Bestimmungsort von Hand transportiert werden (Bild 10). Gewisse Schwierigkeiten ergaben sich beim Betonieren der Längs- und Querträger. Für das Einbringen des Betons standen grundsätzlich keine Öffnungen in der Fahrbahnplatte zur Verfügung. Der Pumpbeton wurde daher unter Druck eingebracht.

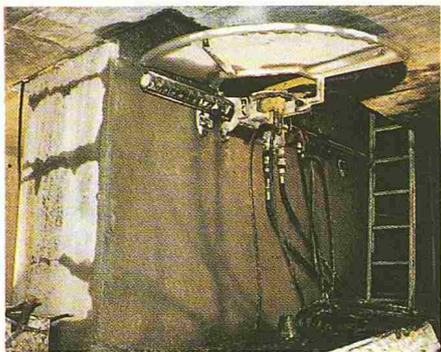
Bild 13. Bohr- und Fräsarbeiten am Pfeilerfuss für den Einbau des Gleitlagers
Bildautor: A. von Glutz

Ein Vergleich mit dem Schneeprofil Gütsch, 6 km südlich der Diederberge im Raume Andermatt, zeigte analog die schlechte Schicht im untersten Teil (körnige Schwimm-Schneesicht mit nur 3 kg Widerstandswert). Bei einer Erwärmung musste mit einem Abgleiten der Schneemasse gerechnet werden. Es wurde daher erneut festgelegt, dass eine Arbeit beim Pfeilerfuss nur bei Lawinengrad 0-1 zugelassen ist in der Zeit von 06.00 bis max. 14.00 Uhr. Aufgrund der tiefen Temperaturen konnten die Bohr- und Fräsarbeiten am Pfeilerfuss und der Gleitlagereinbau vom 15.-22. April 1988 vorgenommen werden (Bild 13).
