# Die Sanierung der Gizenenbrücke über die Muota: Ausführung der Armierungsarbeiten

Zeitschrift: **Schweizer Ingenieur und Architekt**

Band (Jahr): **98 (1980)**

## Ausführung der Armierungsklebearbeiten

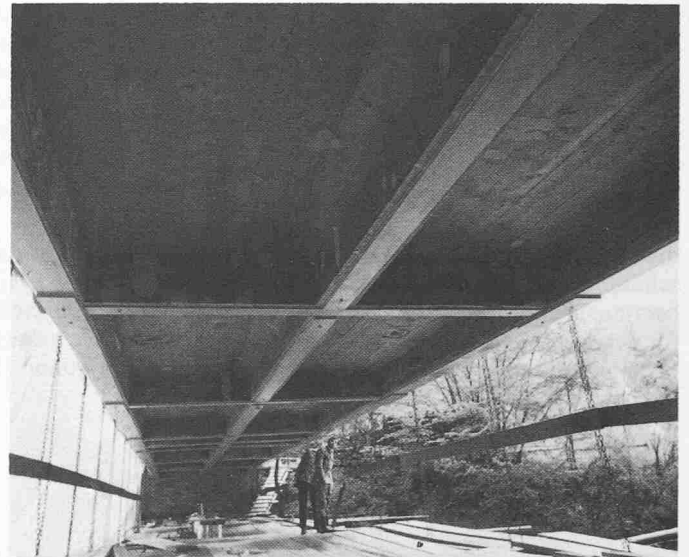
Bild 5. Gesamtansicht der Brückenunterseite mit den geklebten Verstärkungsblechen auf den Längs- und Querträgern

durch Sandstrahlen. Die durch eine Spezialfirma *sandgestrahlten Stahlbleche* erhielten eine *Korrosionsschutzbeschichtung auf Epoxid-Zinkchromat-Basis* (Bild 5). Dieser Anstrich dient in erster Linie dazu, die sandgestrahlten Flächen vor *Flugrost* zu schützen.

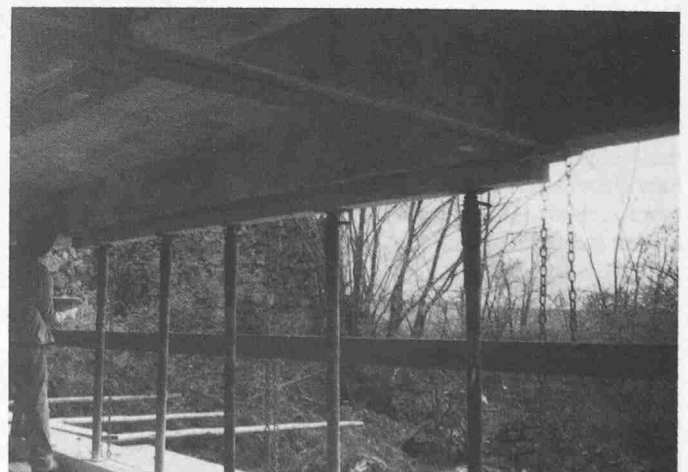
Bild 7. Anpressen der Bleche an den Konstruktionsbeton. Mit den Deckenspriessen und dem Kantholz wird ein gleichmässiger Anpressdruck erreicht. Die Spriessen stützen sich auf dem Gerüst ab, das mit Ketten an der Brücke befestigt ist

tur zwischen 10° und 15 °C, die Spriesse bereits nach 48 Stunden wieder zu entfernen. Der Korrosionsschutz der Stahlbleche besteht aus einem dreimaligen Anstrich auf Epoxid-Basis, da diese frei bewittert sind.
