Der Furka-Basistunnel: Projekt und Bauausführung

Autor(en): **Amberg, Rudolf**

Zeitschrift: **Schweizer Ingenieur und Architekt**

Projekt und Bauausführung

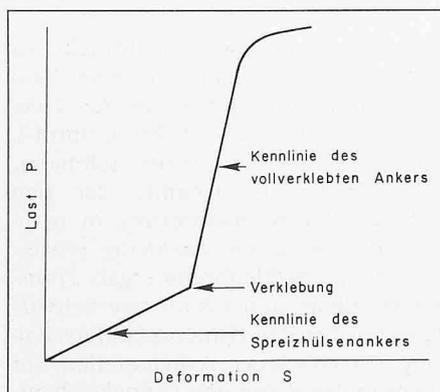
Bild 8. Ankerkennlinien. Spreizhülsenrohranker vor und nach Vollverklebung mit Epoxidharz

Die Idee einer anfänglich nachgiebigen Systemankerung, die im richtigen Zeitpunkt durch die Vollverklebung mit einem hochwertigen Kunstharz starr gemacht wird, bewährte sich sehr gut. Die Verwendung der alterungsbeständigen Epoxidharze führte dazu, dass die Felsicherung als bleibendes, tragendes Element des definitiven Tunnelausbaus betrachtet werden kann. Er wurde somit schwächer dimensioniert, was auch zu einer Kostenverminderung beim definitiven Ausbau führte (Bild 8).

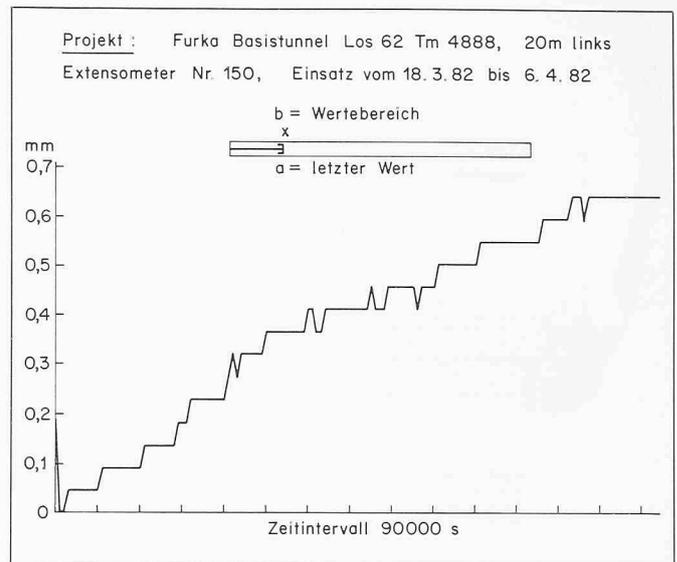
Bild 13. Veränderung des Massstabes für einen Teilbereich der Kurve

Bild 12 zeigt die Auswertung der Extensometermessung bei Tm 4888 ab Realp. Im Bereich dieses Messquerschnittes waren anfänglich Deformationen im Stahleinbau aufgetreten, die zu massiven Verstärkungen zwangen. Die abgebildete Kurve zeigt den Verlauf der Deformationen über einen Zeitraum von 42 Tagen. Es ist möglich, einzelne Abschnitte der Kurve massstäblich zu verändern (Bild 13).

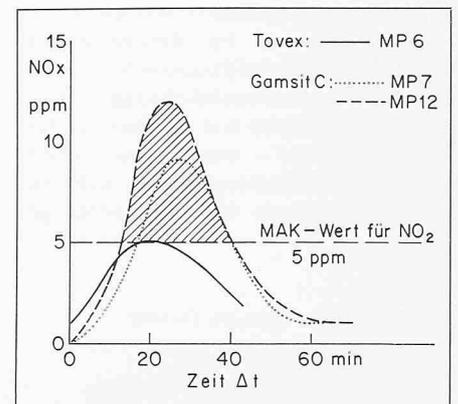
Bild 14. Messung von NO_x in den Sprengschwaden von Vortriebssprengungen. Messpunkt 5000 m ab Sprengstelle

Vor Aufnahme der Ausbuarbeiten mussten vor allem in den Losen 61/63 Oberwald bis Fenster Bedretto und Fenster Bedretto bis Vortrieb Richtung Realp die notwendigen Um- und Neuinstallationen vorgenommen werden. Vor allem musste die *Ventilationsanlage* ganz erheblich verstärkt werden, befanden sich doch die Ausbuarbeitsstellen im ausziehenden Bereich der Ventilation. Damit waren sie den durchziehenden Sprenggasschwaden des Vortriebes wie auch der eigenen Staubeentwicklung durch die Spritzbetonarbeiten ausgesetzt. In der Folge wurde das chemische Labor der BBC Baden mit der *Messung der Sprengschwaden und des Staubgehaltes der Tunnelluft* beauftragt. Dabei zeigte es sich, dass durch den Einsatz der von der Sprengstoff-Fabrik Gamsen neu entwickelten Tovexsprengstoffe eine eklatante Verminderung der Anteile der toxischen Gase NO_x und CO in den Sprengschwaden erzielt werden konnte. Die Einführung der Tovexsprengstoffe, die Erhöhung der Ventilationsgeschwindigkeit auf 0,5 m/s im freien Querschnitt sowie später die Verwendung von Staubbindemitteln bei den Spritzbetonarbeiten ergab eine beachtliche Verbesserung des Tunnelklimas, das durch die Temperatur von etwa 23° bei extrem hoher Luftfeuchtigkeit noch immer unangenehm und belastend genug war (Bilder 14 und 15).

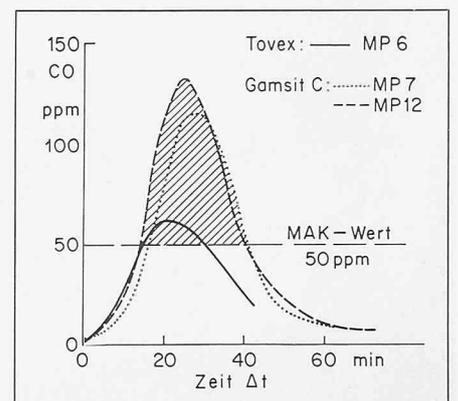
Bild 15. Messung von CO wie Bild 14
