# Der Wiederaufbau der Nikolaikirche in Berlin

Autor(en): **Wieja, Klaus**

Zeitschrift: **Schweizer Ingenieur und Architekt**

Band (Jahr): **106 (1988)**

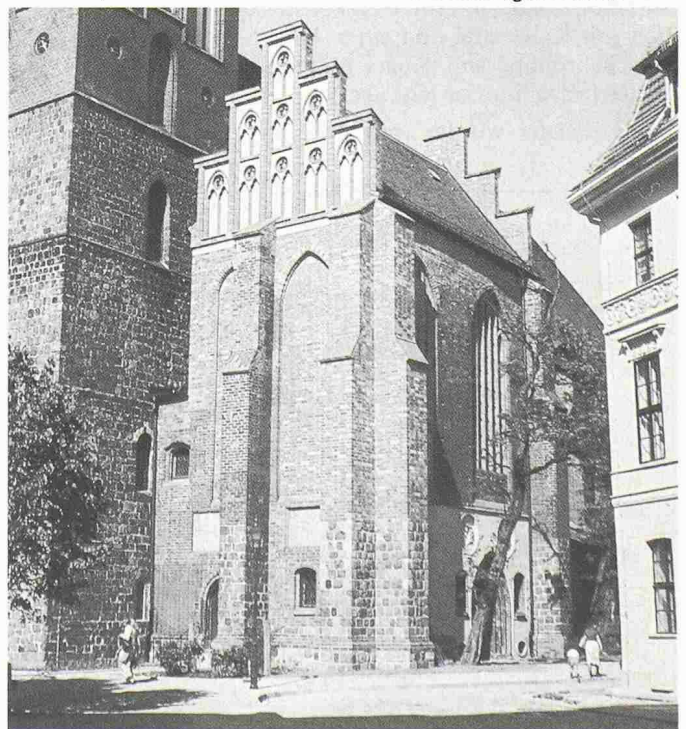
*Kapellenanbauten des 15. Jahrhunderts mit Stufengiebeln: Liebfrauenkapelle nach dem Vorbild des Brandenburger Domes*

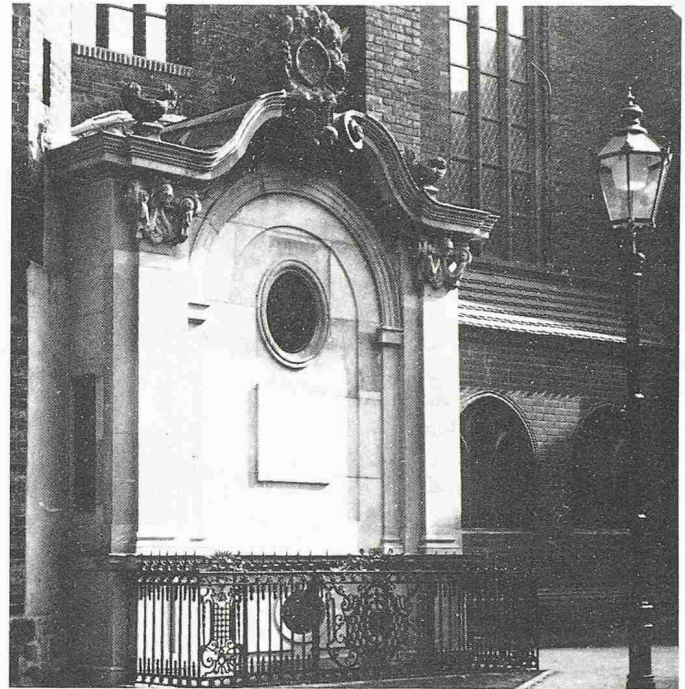
Grabkapelle Schindler in Barockgestalt von 1737 mit reich gestaltetem Ziergitter, Hauptgesims mit Rollwerk und Gesimsaufsätzen
