# Archäologische Sondiergrabungen an der Letzimauer Rothenthurm, 1999

## Neue Erkenntnisse zur Baugeschichte

Jakob Obrecht

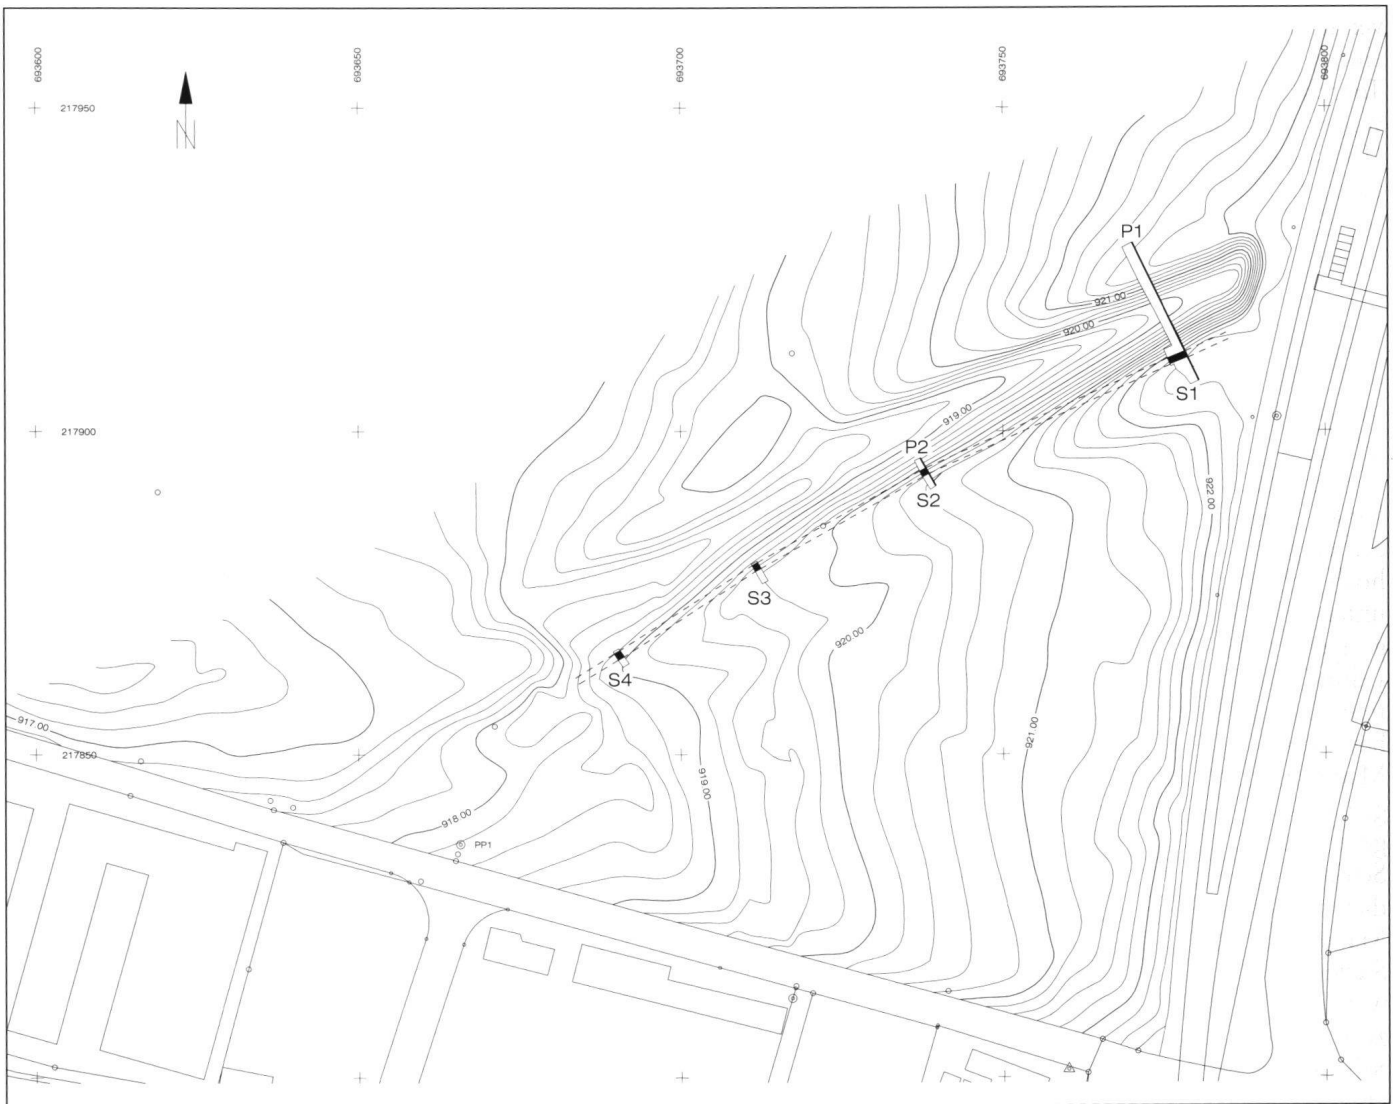
Abb. 2: Letzi Rothenurm 1999. Topografischer Plan. Darin eingezeichnet die Umriss der vier Sondierschnitte S1 bis S4, die darin nachgewiesenen Abschnitte der Letzimauer und die Lage der Schichtenprofile P1 und P2.

tenprofils Rückschlüsse auf die Arbeitsgänge beim Bau der Talsperre gezogen werden können. Mit den Sondierschnitten S2, S3 und S4 wurde lediglich die Abbruchkrone der Letzimauer freigelegt. Im Schnitt S2 wurde zusätzlich noch das Schichtenprofil P2 gezeichnet. Parallel zu diesen Arbeiten wurde ein topographischer Plan des Geländes mit einer Äquidistanz von 0,5 m aufgenommen (Abb. 2).

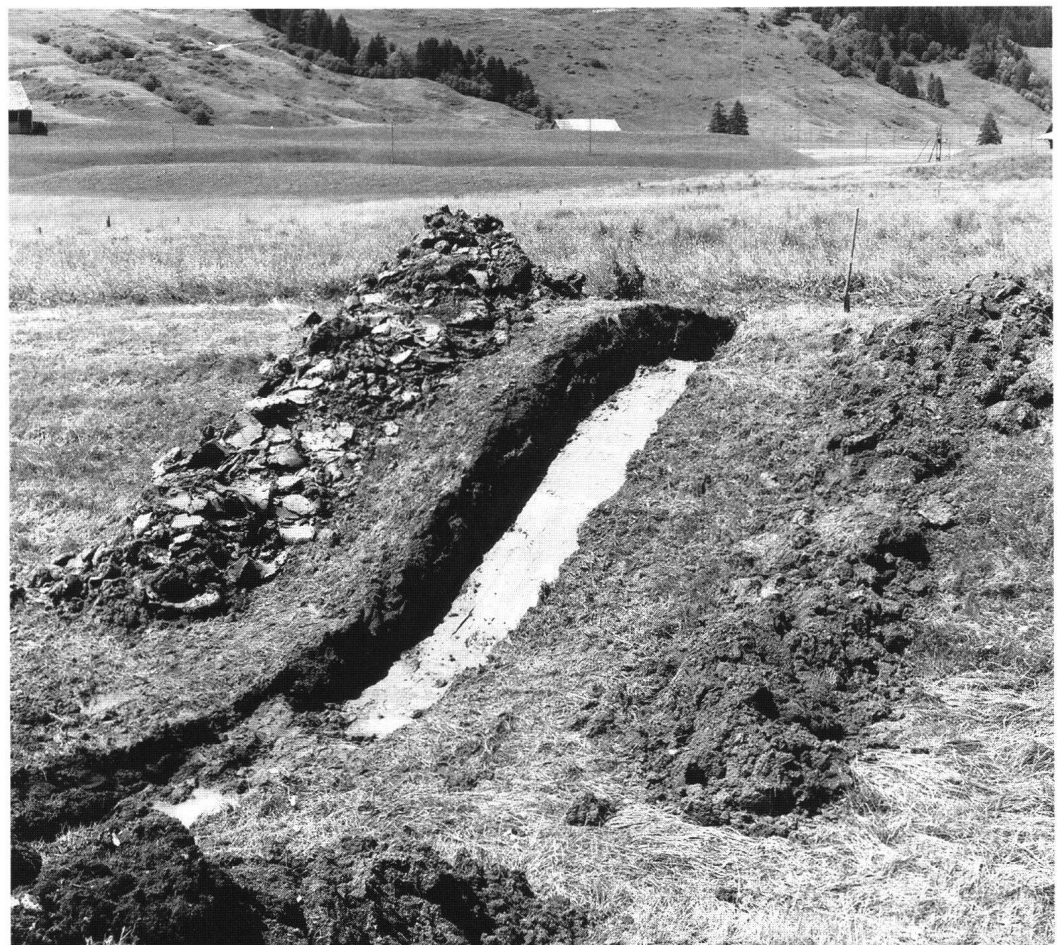
Abb. 5: Letzi Rothenturm 1999. Schnitt S1. In der westlichen Grabenwand von Schnitt S1 zeichnet sich der Vorwall in seiner Silhouette deutlich ab. Blick von Südosten.

ein künstlich angeschütteter Vorwall (Abb. 5). Die Schüttschichten liessen sich nicht vom gewachsenen Untergrund (2) unterscheiden<sup>10</sup>, doch ist anzunehmen, dass es sich dabei um das Aushubmaterial des Grabens handelt. Geht man aber davon aus, dass die Erhebung natürlich ist, stellt sich sofort die Frage, wohin in diesem Fall die grossen Mengen an Aushubmaterial des «Schanzgrabens» gebracht worden sind<sup>11</sup>.

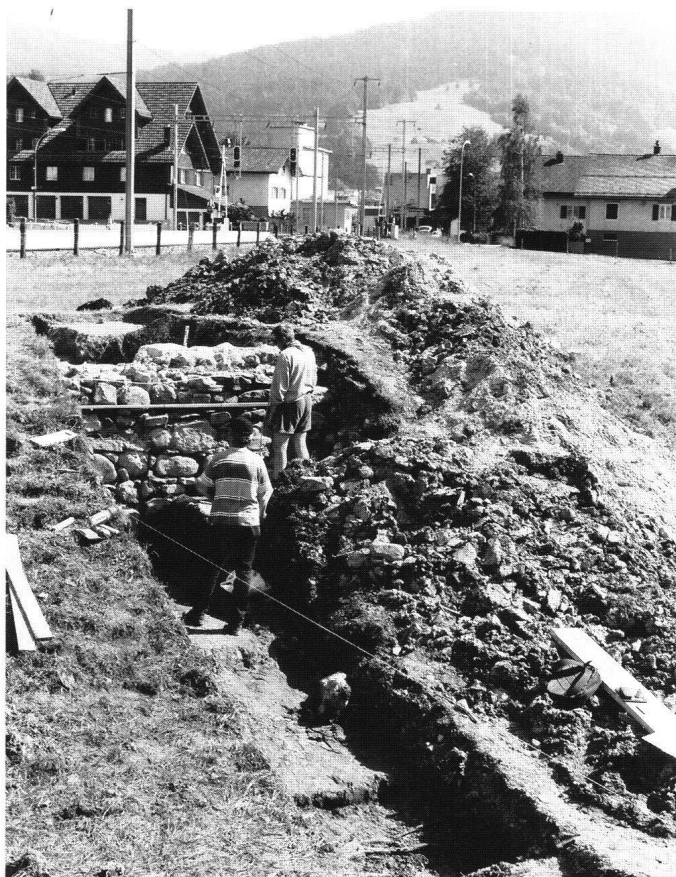
Abb. 6: Letzi Rothenturm 1999. Schnitt S1. Zwei Mitarbeiter beim Dokumentieren der freigelegten Letzimauer. Blick von Norden.

Die Letzimauer wurde im Gegensatz zur Schattenbergetzi in Arth<sup>12</sup> nicht auf der Grabenkante errichtet, sondern etwa im oberen Drittel der Grabenflanke (Abb. 6). Diese Lage erklärt auch die Form der Baugrube. Sie wurde nicht wie üblich als Graben ausgehoben, sondern von der Seite her keilförmig in die Grabenflanke getrieben. Ein Teil des Aushubs wurde vermutlich in der Grabensohle, der andere wohl hinter der südlichen Grabenkante zwischengelagert (siehe Abb. 12.2). Dieser Befund macht deutlich, dass zuerst der Graben und erst später die Fundamentgrube ausgehoben worden ist. Leider gab es keine Anhaltspunkte über den zeitlichen Abstand der beiden Bauphasen.

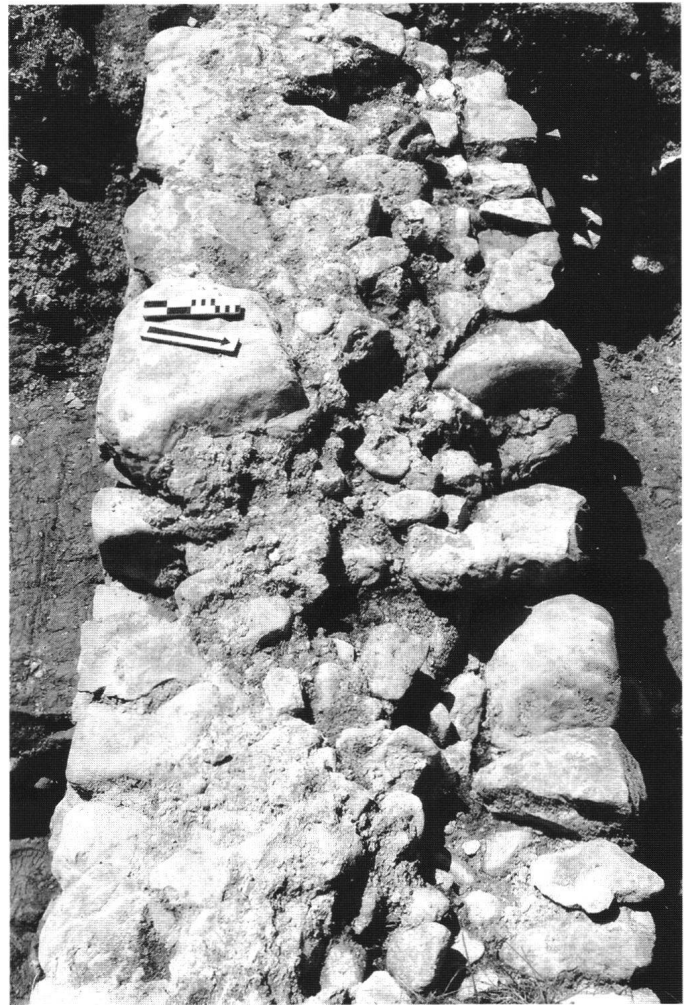
Abb. 9: Letzi Rothenthurm 1999. Schnitt S1. Freigelegte Abbruchkrone der Letzimauer. Die gut vermörtelte, zweihäufig aufgeführte Mauer ist an dieser Stelle ca. 1,1 m breit. Blick von Ostnordosten.

seitig einen deutlich erkennbaren Fundamentabsatz bildete (siehe Abb. 14). Darüber erhob sich der in Schalenbauweise zweihäufig errichtete Sockel der Letzimauer (Abb. 9). Er mass an seiner Basis gut 1,2 m und verjüngte sich gegen oben leicht um knapp 10 cm. Anhand der Akten der Grabungen Kesslers<sup>24</sup> und Beobachtungen in den anderen drei Sondierschnitten scheint die Mauer überall eine einheitliche Breite gehabt zu haben – ein möglicher Hinweis darauf, dass sie in einem Zug errichtet worden ist. Es ist aber anzunehmen, dass das Mauerfundament nicht überall gleich konstruiert war, weil der Baugrund in ande-

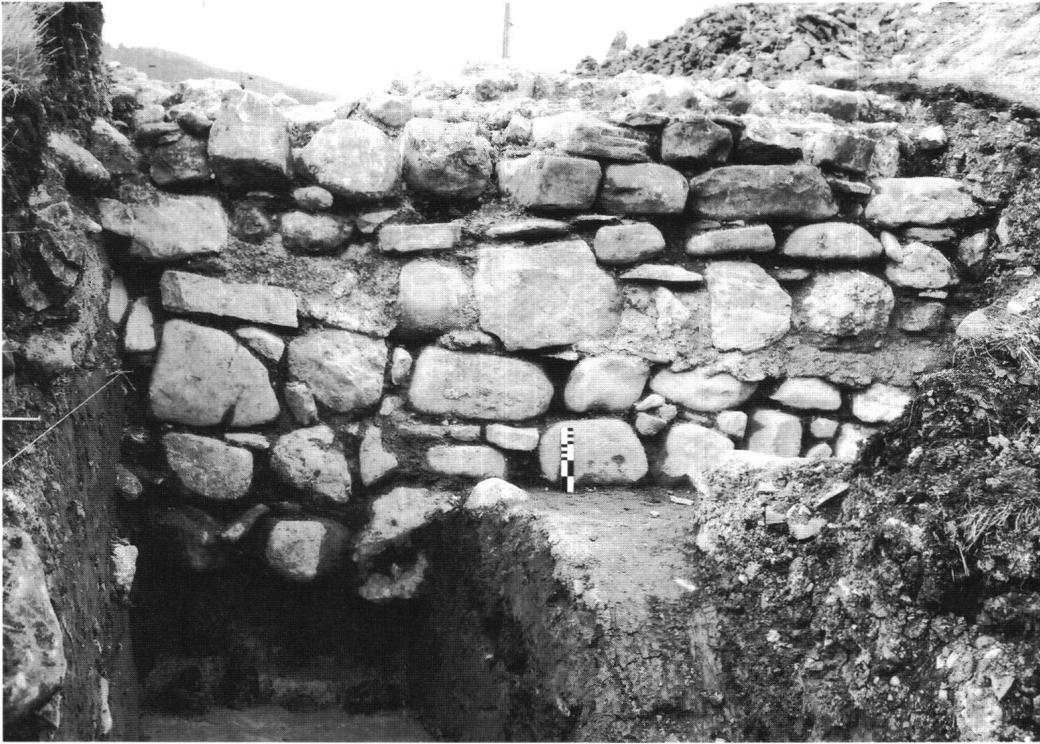
*Abb. 10:* Letzi Rothenthurm 1999. Schnitt S1. Der auf Buchenpfählen abgestellte Sockel der Letzimauer. Sein freigelegter feindseitiger Mauermantel ist in eher unregelmässigen Lagen aufgeführt. Blick von Norden.

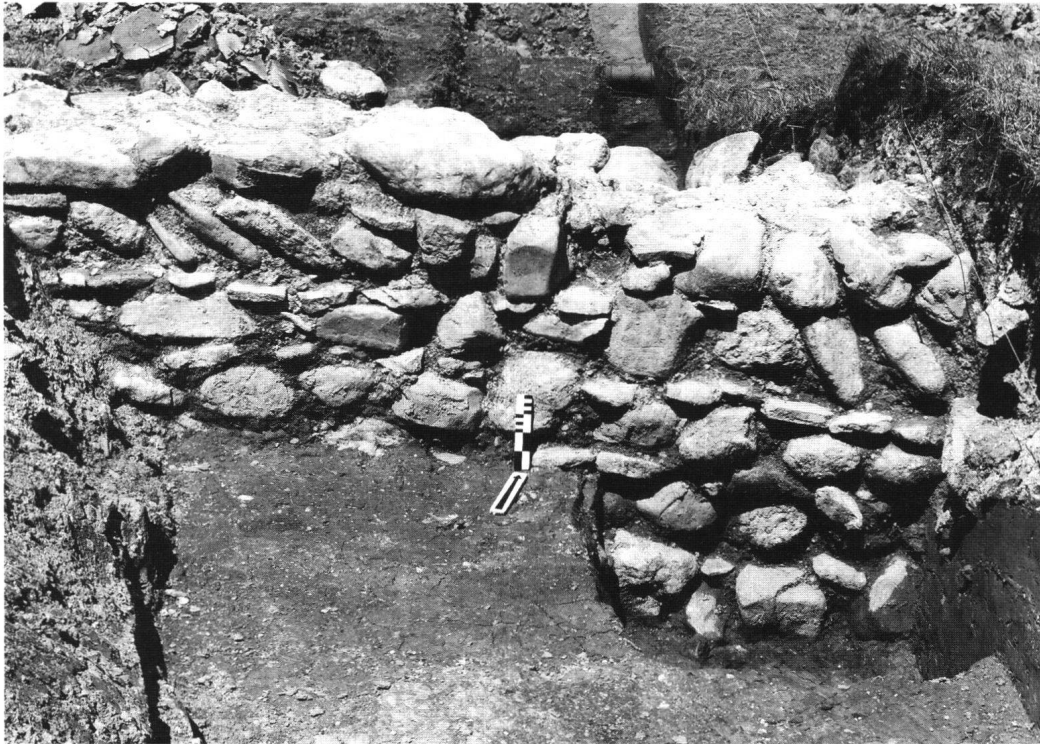
*Abb. 11:* Letzi Rothenthurm 1999. Schnitt S1. Freigelegte feindseitige Front des Letzimauerfundamentes. Blick von Südsüdosten.

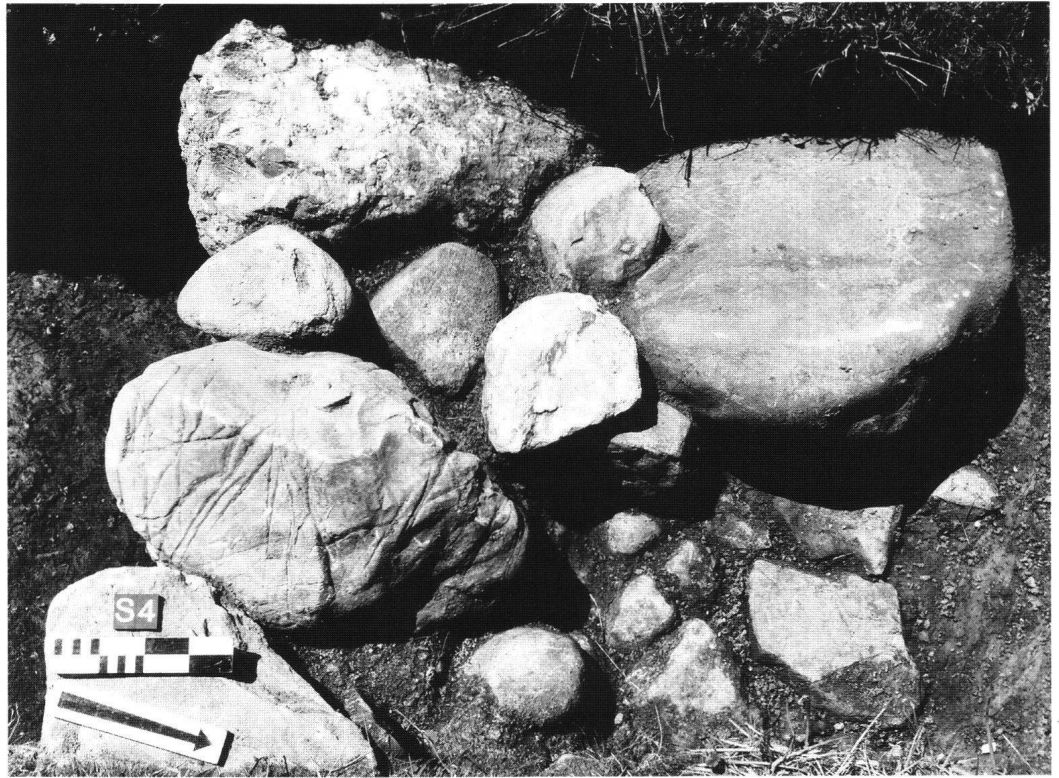
Abb. 16: Letzi Rothenturm 1999. Schnitt S4. Knapp unter der Grasnarbe liegende, aus grossen Steinen gefügte unterste Steinlage des aufgehenden Mauerwerks. Blick von Ostnordosten.
