Sanieren und Abdichten von schadhafte Dichtungsbelägen mit Polymer-Bitumen-Dichtungsbahnen (PBD)

Anwendungsbeispiel und Fragen der Materialprüfung

Von Jürg P. Junker, Dübendorf, und Walter Kehrl, Meilen

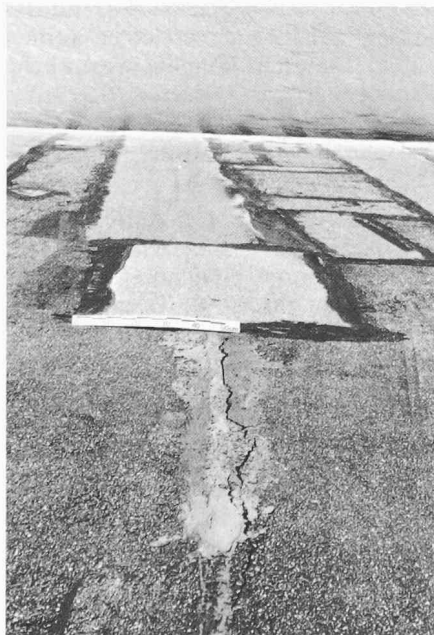
Bild 6. Erneuter Riss im mit Matrix geflickten Dichtungsbelag, Überbrückung durch die Polymer-Bitumen-Dichtungsbahn (PBD). Die PBD wurde bewusst nicht bis ganz hinaufgezogen

Der nach dem Aufschweisens der Polymer-Bitumen-Dichtungsbahn im Laufe der Zeit (Kriechen des Dichtungsbelages) wieder eingetretene Riss ist in Bild 6 sichtbar bis zur Dichtungsbahn (Massstab). Er läuft nicht durch die Dichtungsbahn durch, d.h. diese erfüllt ihre Abdichtungsfunktion trotz des im Dichtungsbelag und in der Mastixfüllung weiterlaufenden Risses und weist dadurch ein gewisses Rissüberbrückungsvermögen auf. Eine Prüfung für das Erarbeiten von Anhaltspunkten in Richtung dieser Materialbeanspruchung wurde in die neue Schweizer Norm SIA 281 aufgenommen, vorläufig ohne Anforderungen. Im nächsten Abschnitt werden Prüfeinrichtungen dazu kurz vorgestellt.

Übertragung auf den Untergrund beidseitig des Risses bei höherer Trägerfestigkeit) bei solchen und ähnlichen Anwendungen sicher von Vorteil. Zu diesem Punkt sind im Abschnitt *Materialprüfung an PBD* einige Hinweise festgehalten. Diese Problematik veranschaulicht Bild 6. Sie zeigt eine Rissstelle im Dichtungsbelag, die mit stark stabilisiertem Mastix ausgefüllt wurde (Länge des Risses bis Wasserspiegel). Bewusst wurde bei der Sanierung (Etappe B) die Polymer-Bitumen-Dichtungsbahn nicht bis an die Böschungskante nach oben gezogen.
