# Der Wiederaufbau der Nikolaikirche in Berlin

**Die Nikolaikirche ist eine der ältesten Kirchenbauten Berlins. Sie wurde als dreischiffige Backsteinhalle mit Umgangschor und Kappellenkranz zwischen 1380 und 1470 anstelle einer Feldsteinbasilika aus dem ersten Drittel des 13. Jahrhunderts erbaut. Die Kirche wurde im Zweiten Weltkrieg weitgehend zerstört. Sie dient heute nach abgeschlossener Rekonstruktion als Ausstellungsraum.**

VON KLAUS WIEJA  
BERLIN

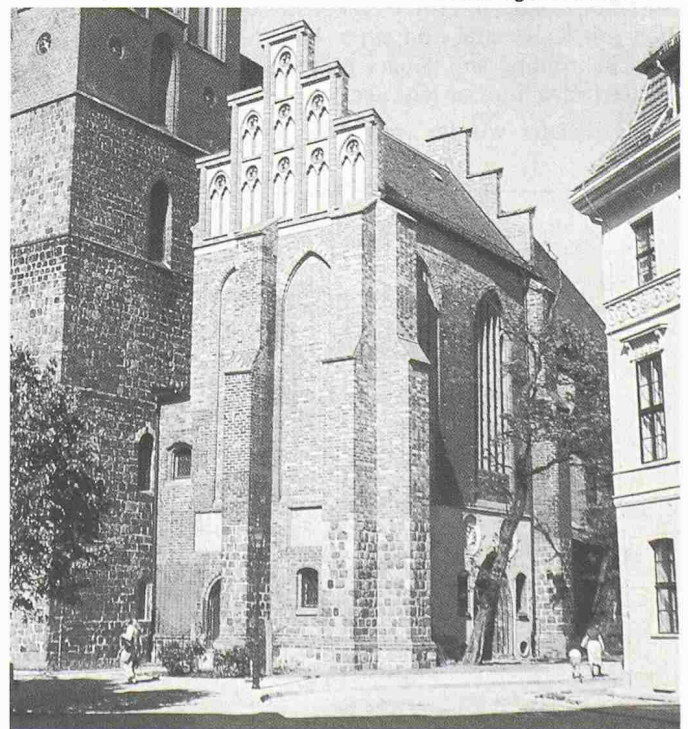
*Kapellenanbauten des 15. Jahrhunderts mit Stufengiebeln: Liebfrauenkapelle nach dem Vorbild des Brandenburger Domes*
