# Der Wiederaufbau der Nikolaikirche in Berlin

Autor(en): **Wieja, Klaus**

Zeitschrift: **Schweizer Ingenieur und Architekt**

Band (Jahr): **106 (1988)**

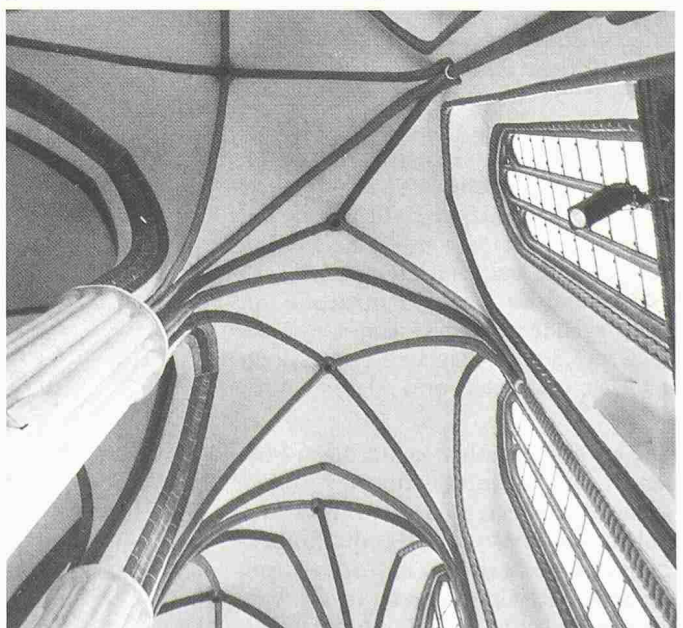
*Chorgewölbe im Umgangschor mit dreistrahligen Kreuzrippengewölbefeldern, Farbwechsel im Bogenseitel*

Die etwa 10 m hohen achteckigen Pfeiler tragen Kämpferplatten mit aufgesetzten profilierten Arkaden. Im Chorumgang wechseln als Folge des Binnenpolygons quadratische mit dreieckigen Feldern. Der Chorumgang ist der baukünstlerisch und architekturgeschicht-

lich bedeutsamste Teil der Nikolaikirche. Er geht auf eine Bauperiode von 1378/79 bis 1400 zurück, während die Joche des Langhauses ... V etwa um 1470 erstmals eingewölbt worden sind. Für die Einwölbung wurden 120 000 St. Wölbziegel HZ 15 und 24 000 St. Form- und Rippenziegel sowie 36 m<sup>3</sup> Holz für Lehrgerüste benötigt. Insgesamt wurden 2000 m<sup>2</sup> Kappenfläche und 1300 lfm Rippen realisiert.
