Der Furka-Basistunnel: Projekt und Bauausführung

Der Furka-Basistunnel

Projekt und Bauausführung

Von Rudolf Amberg, Sargans/Zürich

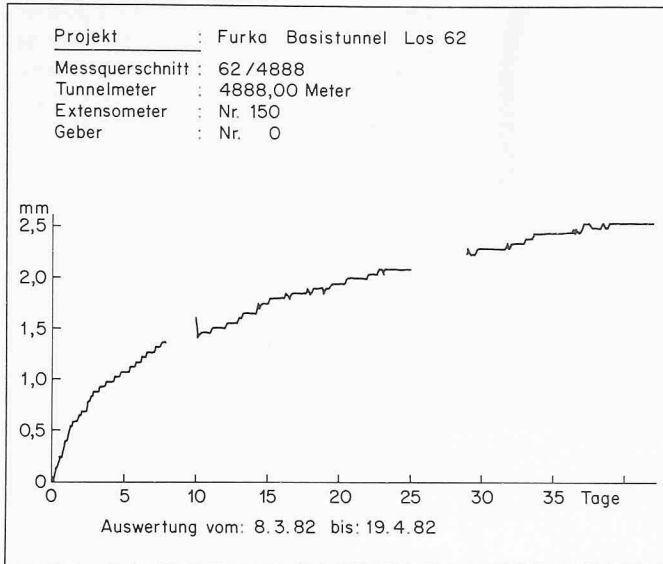
Bild 12. Verlauf der Deformationen in Abhängigkeit von der Zeit. Tm 4888 ab Realp nach erfolgter Einbauverstärkung. Extensometer 20 m. Auswertung des elektronischen Registrierteils

Bild 12 zeigt die Auswertung der Extensometermessung bei Tm 4888 ab Realp. Im Bereich dieses Messquerschnittes waren anfänglich Deformationen im Stahleinbau aufgetreten, die zu massiven Verstärkungen zwangen. Die abgebildete Kurve zeigt den Verlauf der Deformationen über einen Zeitraum von 42 Tagen. Es ist möglich, einzelne Abschnitte der Kurve massstäblich zu verändern (Bild 13).

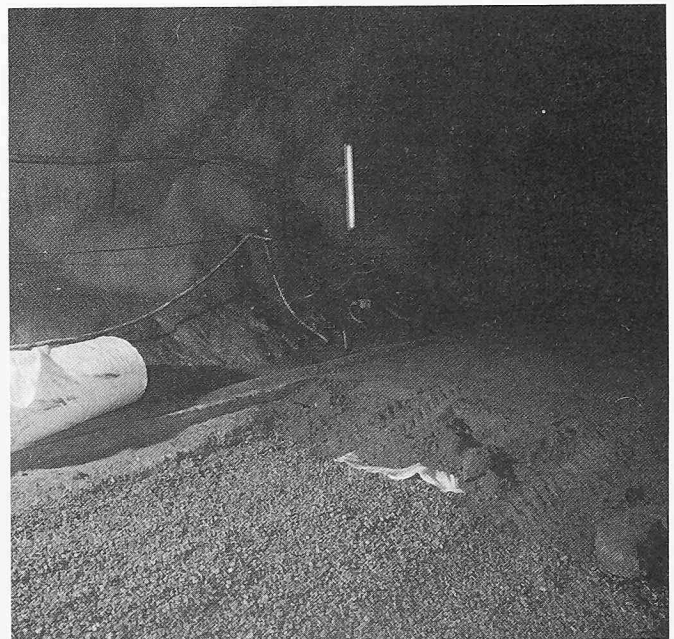
Bild 18. Bahnunterbau. Filterkies und Mitteldrainage. Eingewalztes, zementstabilisiertes Ausbruchsmaterial

Gebrochenes, granitisches Ausbruchsmaterial der Körnung 0–40 mm mit 200 kg Zement je Kubikmeter erdfeucht gemischt, wurde daraufhin in einer Schichtstärke von 20–30 cm mit Vibrationswalzen eingewalzt. Dadurch gelang es, die Wasseraufstösse abzudrainieren, wobei die PE-Leitung in bestimmten Abschnittslängen mit einem gegenüber der Tunnelsohle verminderten Längsgefälle in die aufgelegte Hauptdrainage eingeleitet wurde.

In der Zeit zwischen dem Tunneldurchschlag Ende April 1981 und der Fertigstellung der Gleisanlage am 22. April 1982 wurden 15 400 m Sohle gereinigt (Bild 17) und total rund 26 000 m Betonbankette gebaut sowie 6800 m Sohle planiert und 8600 m Sohlenbeton eingebracht (Bild 18).
