Zeitschrift: **Tec21**

Heft 8: **Munkegårdsskolen**

BEHUTSAM AM ROHBAU

Die Mauern des Schulhauses Munkegårdsskolen nahe Kopenhagen sind rissanfällig, und die tragenden Bauteile weisen teilweise geringe Materialfestigkeiten auf. Da die Anlage unter Denkmalschutz steht, durfte für die Erweiterung die bestehende Bausubstanz nicht verändert werden. Und damit die denkmalgeschützten Bauten nicht beschädigt wurden, mussten die Bauingenieure von Grontmij Carl Bro bei den tragwerkspezifischen Eingriffen behutsam vorgehen.

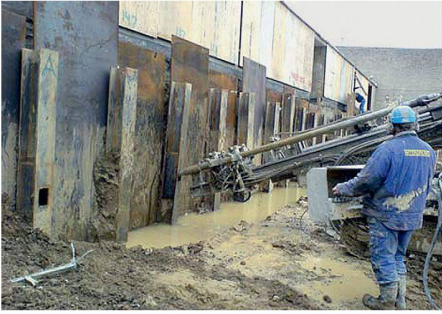
01 Die Baugrube wurde mit einer einfach rückverankerten Rühlwand (HEB-Profile) gesichert. Der Aushub erfolgte in zwei Etappen – nach ersten wurden die Anker versetzt

Die Baugrube wurde auf allen Seiten mit einfach rückverankerten Rühlwänden gesichert. Die vertikalen Stahlträger wurden erschütterungsarm in vorgebohrte Löcher eingestellt, wobei die untersten Trägerabschnitte in Beton eingegossen wurden. Die Anker wurden zentrisch durch die Rühlwandträger versetzt, um Verdrehungen der Stahlträger infolge Exzentrizität zu verhindern (Abb. 1 und 2). Die Ausfachung aus Holzbohlen oder Stahlplatten zwischen den

abgeteuten Rühlwandträgern wurde mit fortschreitendem Aushub eingebaut. Dieser erfolgte in zwei Etappen, wobei die Ausfachung jeweils nachgezogen wurde, bis die Bodensohlkote erreicht war. Die Erdanker wurden nach der ersten Etappe ab einer Baugrubentiefe von etwa 2.0m versetzt. Sie minimieren bei dieser «weichen» Baugrubensicherung die Setzungen und verhindern eine Beschädigung der geschützten Bausubstanz.

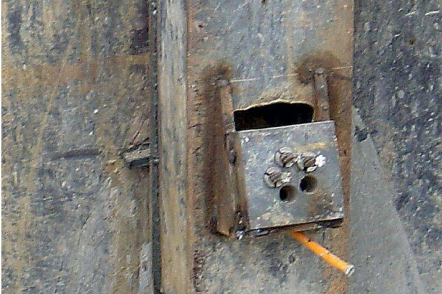
02 Detail Ankerplatte an Rühlwandträger:

Die Anker wurden zentrisch durch die Rühlwandträger versetzt, sodass die Träger durch die Belastung nicht verdreht wurden

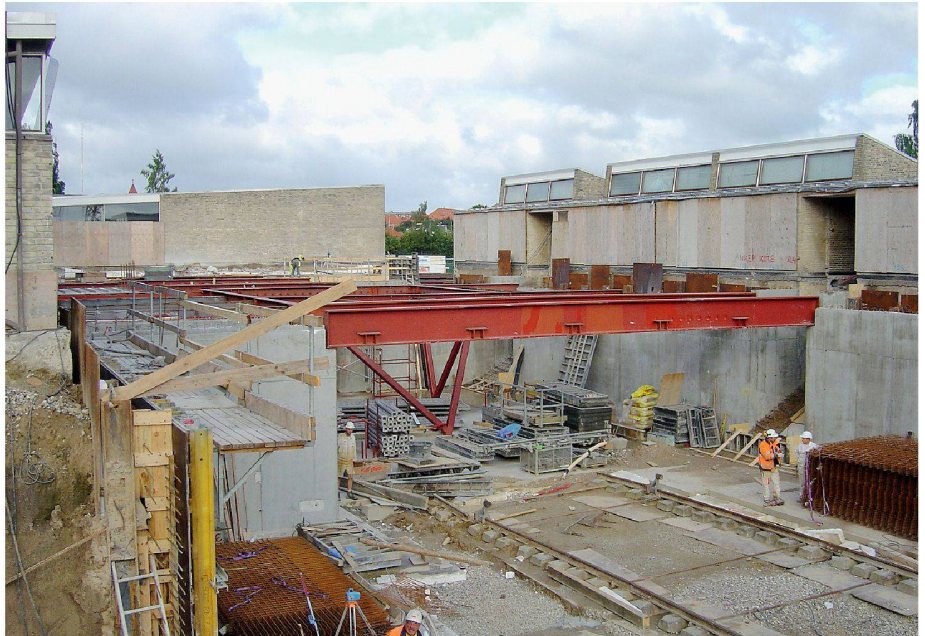
04 Der Rohbau im Hof mit den ihn umschliessenden Schulpavillons: Die Hauptträger spannen über 15 m von Aussenwand zu Aussenwand, wodurch grosse, stützenlose Flächen entstanden

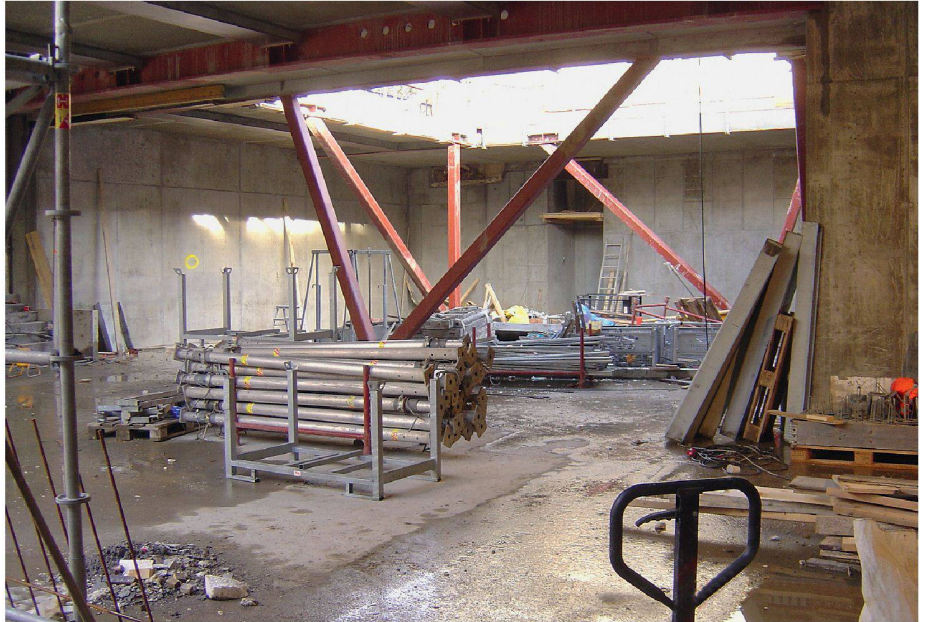
05 Die schräg gestellten Stahlstützen tragen die Decke, haben aber eine nur geringe aussteifende Funktion gegen horizontale Einwirkungen

Durch vier gläserne Atrien fällt Licht ins Untergeschoss (Abb. 5 und 8). Die schräg gestellten, gelenkig gelagerten Stahlstützen, mit nur geringer aussteifender Funktion, tragen bei diesen Lichtöffnungen hauptsächlich Vertikallasten ab. Die Abtragung der horizontalen Kräfte erfolgt über die als Scheibe wirkende Decke hin zu den Betonaussenwänden und von dort weiter als Querkräfte hinunter in die Fundamente und damit in das Erdreich.

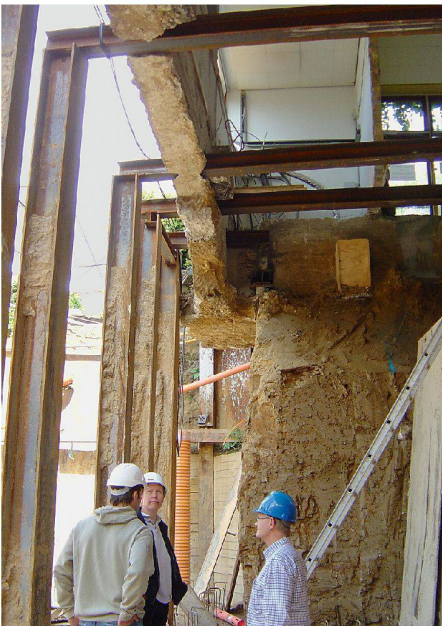
03 Die neuen Erschliessungszonen führen unter den bestehenden Fundamenten hindurch. Diese mussten deshalb temporär abgefangen werden

Das neue Untergeschoss wird mit neun Treppen und zwei Liften erschlossen. Ein Lift und ein Treppenlauf bringen die Benutzer hinauf in den Schulhof. Die restlichen Erschliessungszonen ermöglichen die direkte Verbindung in die alten Schulpavillons. Da sie unter den bestehenden Streifenfundamenten hindurch auf die Ergessebene geführt sind, waren während des Baus temporäre Konstruktionsmassnahmen erforderlich, die das darüber stehende Gebäude schadlos abfangen (Abb. 3).

Für die Abfangkonstruktionen wurden Mikropfähle eingerammt. Die dadurch entstehenden Erschütterungen waren so klein, dass sie keine Schäden an der bestehenden Bausubstanz verursachten. Stahlträger, die auf den Mikropfählen und im Erdreich unter den Pavillons gelagert waren, wurden sektionsweise und abgestimmt auf den Kräfteverlauf eingebaut und trugen auf einer Höhe von 4.5m die nicht armierten Streifenfundamente. Einzelne Felder wurden kreuzweise mit vor Ort angeschweissten Stahlträgern ausgesteift.

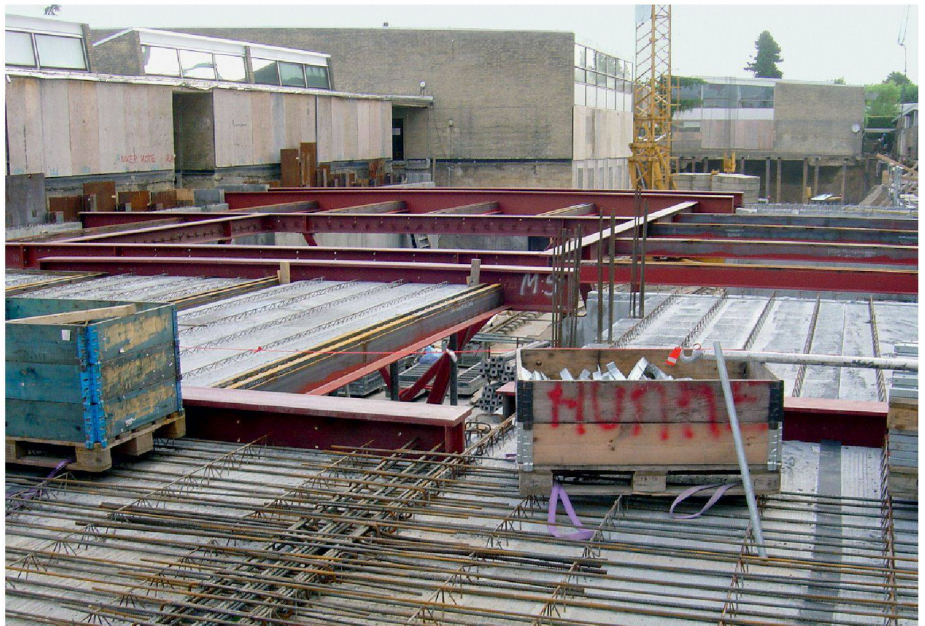
06 Die Dachkonstruktion besteht aus Stahlträgern und vorfabrizierten Filigranplatten, die mit einem monolithischen, vor Ort aufgetragenen Überbeton im Verbund wirken
