Bauleitung: Rekonstruktion der Reussbrücke Wassen

Autor(en): **Glutz, André von**

Zeitschrift: **Schweizer Ingenieur und Architekt**

Band (Jahr): **107 (1989)**

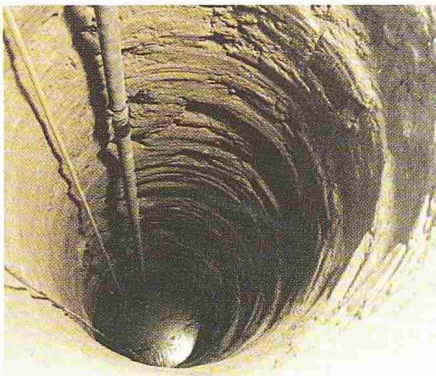
Bild 7. Unverrohrtes Bohrloch, Tiefe ca. 12 m
Bildautor: A. von Glutz

Mit zunehmender Bohrtiefe verschlechterte sich die Standfestigkeit der Bohrwandung, dies als Folge von unvollständigen Jettingsäulen, die während der Ausführung durch Bodenwasserströmungen die frischen Zementinjektionen ausspülten. Durch Ausbetonieren und Nachbohren konnte das Überprofil gefüllt werden; dies führte zu einer Verringerung des eindringenden Wassers. Die Bohrpfähle wurden rund 50 cm im anstehenden Granitfels eingebunden (Bild 7) und mit je 4 Dübelrundenisen verankert. Anschliessend folgte der Einbau der üblichen Pfahlarmerung mit Spiral- und Längseisen. Das Betonieren erfolgte mit dem Fallrohr ohne nennenswerte Probleme.

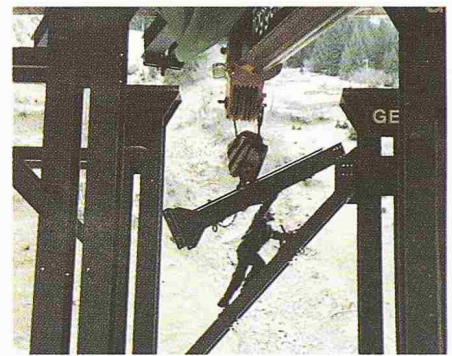
Bild 9. Montage der Querverstrebungen
Bildautor: A. von Glutz

Ab 5. Januar 1988 folgten die ersten Vorbereitungen auf dem Betonbankett mit dem Bohren der Schubdübellöcher und dem Versetzen der Klebanker. Die hauptsächlichen Montagearbeiten des massiven Stahlgerüsts konnten mit einem Pneuroman ab Kantonsstrasse vorgenommen werden. Der schwere Mittelteil reussseitig musste mit dem Pneuroman von unten her ab Baupiste eingebaut werden (Bild 8 und 9).
