# Zur Geschichte und zur Erneuerung der Scherzligschleusen in Thun

Zeitschrift: **Schweizer Ingenieur und Architekt**

Von Albert Schönholzer, Thun

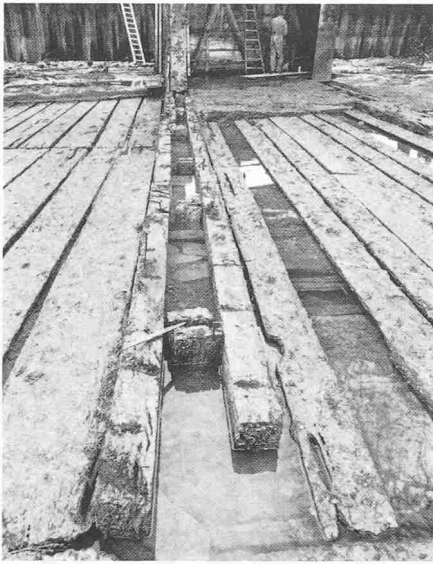
Fallboden der Öffnungen 2 und 3

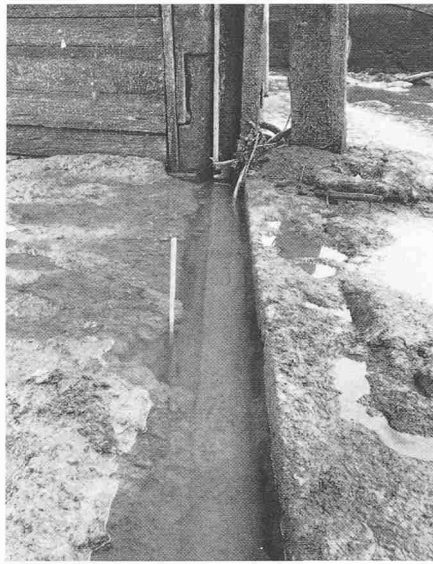
Flickarbeiten in der Wehrsohle mit Unterwasserbeton aus dem 20. Jahrhundert
