# Sanierung von Beton

Autor(en): **Kies, Walter**

Zeitschrift: **Schweizer Ingenieur und Architekt**

Band (Jahr): **97 (1979)**

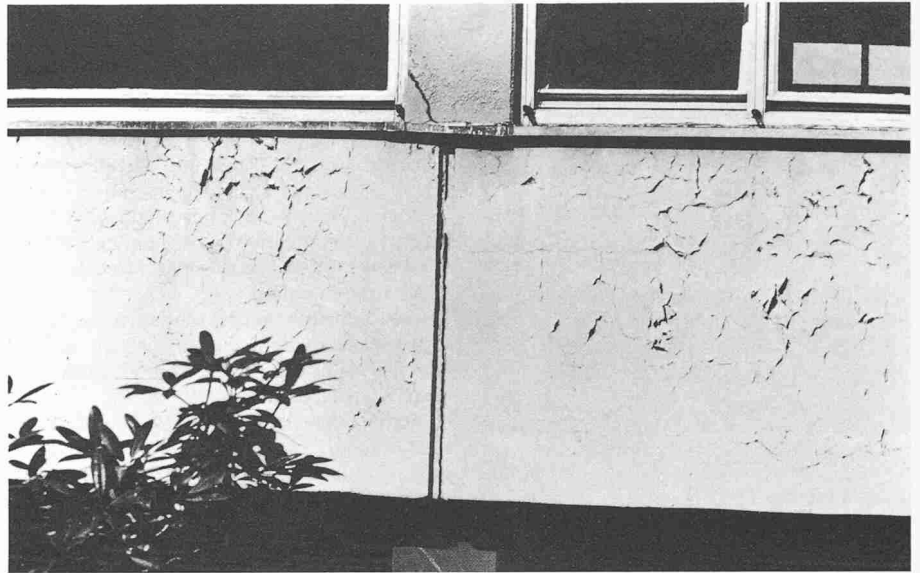
*Durch Bindemittelanreicherung in der Oberfläche und unterschiedliche Ausdehnungskoeffizienten von Beton und Oberfläche (Sinterhaut) entstehen Risse, die durch einen normalen Anstrich durchgehen und zu Ablösungen führen*

Diese Rissbildungen entstehen vorwiegend auf Glattbeton-Oberflächen und sind mit dem Auge oft nicht erkennbar. Wird die Oberfläche jedoch nass gemacht, heben sich die Risse deutlich ab. Entstanden sind die Anstrichschäden, weil beim Erstanstrich die Rissbildung in der Oberfläche nicht vorlag oder aber nicht beachtet wurde. Folglich wurden keine Anstrichstoffe, die für die Rissüberbrückung konzipiert sind, angewandt. An den Rissen drang Wasser ein und durchfeuchtete den Anstrichuntergrund. Haftungsstörungen sind die Folge, die nun teilweise oder auf ganzer Fläche vorliegen. Altanstriche dieser Art sind in ihrer Tragfähigkeit fragwürdig und sollten eingehend geprüft werden (Klebeband-Abrissprobe). Bei unbefriedigender Haftung sind sie restlos zu entfernen.

**Problemlösung:** Beim Erneuerungs- wie auch beim Erstanstrich müssen die Betonflächen mit einem lösungsmittelhaltigen Imprägniergrund (Tiefgrund) vorbehandelt werden. Nur so ist es möglich, derartige Oberflächen zu egalisieren und die einwandfreie Haftung der nachfolgenden Beschichtungen zu erreichen.

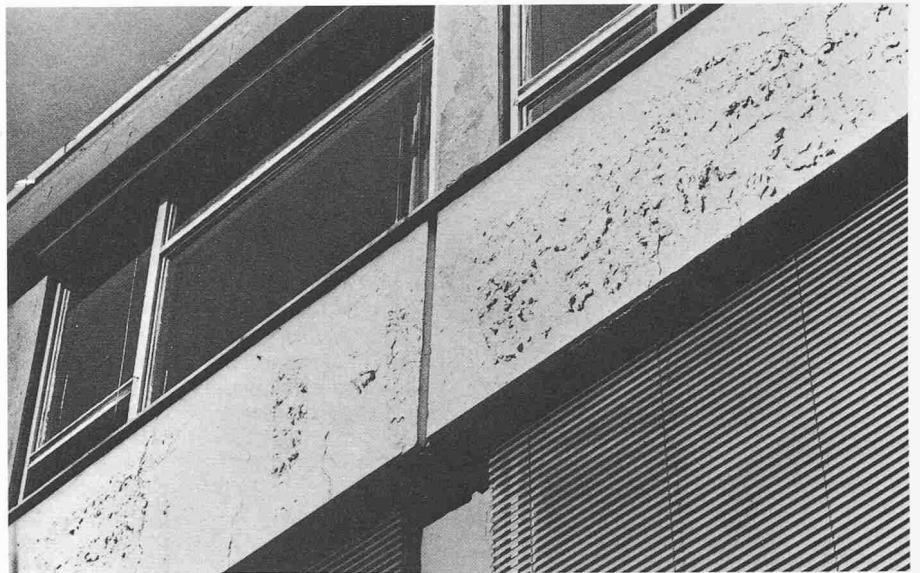
*Bei ungenügend abgedeckter Bewehrung entstehen durch thermische Belastungen Volumenveränderungen, die zur Rissbildung führen*

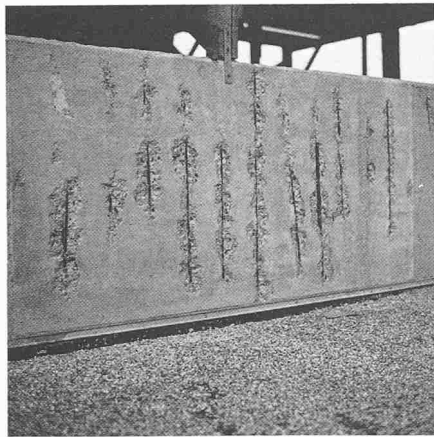
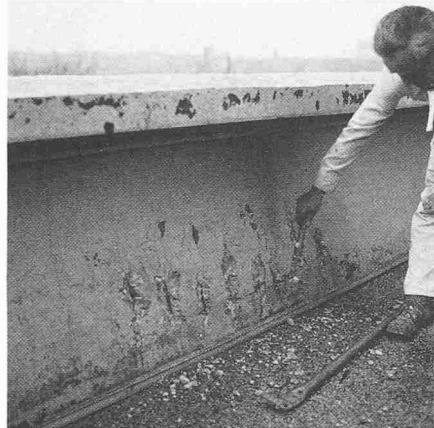
Abgesprengte Betonteile über der Bewehrung müssen sorgfältig entfernt werden, damit die Bewehrung durch anstrichtechnische Behandlung vor weiterer Korrosion geschützt werden kann

**Problemlösung:** Die freiliegenden Bewehrungen müssen unbedingt so gut wie möglich entrostet werden. Dann sind Metall und die im Bewehrungsbereich liegenden und vorgeputzten Betonflächen mit einem stark alkalisch reagierenden Material zu behandeln. Versuche mit mineralischen Mörteln oder Zementschlämmen, die sich für diesen Zweck anbieten würden, ergaben bei Langzeitversuchen nicht den erwarteten Erfolg. Es gab Haftungsprobleme und neue Absprengungserscheinungen.

**Arbeitsablauf:** Nach der Entfernung nicht tragfähiger Altanstriche, loser Betonteile und der Entrostung der Bewehrung wird das Metall porenfrei geschlämmt. Die abgesprengten Betonteile werden beigearbeitet mit einem Kunstharzmörtel aus folgenden Bestandteilen: drei Teile Spezialkleber, ein Teil Quarzsand und ein Teil Zement. Erst dann folgt der Grundanstrich mit Imprägniergrund. Zusätzlich werden die Betonflächen, die durch Rost verfärbt sind, mit pigmentiertem Imprägniergrund behandelt.

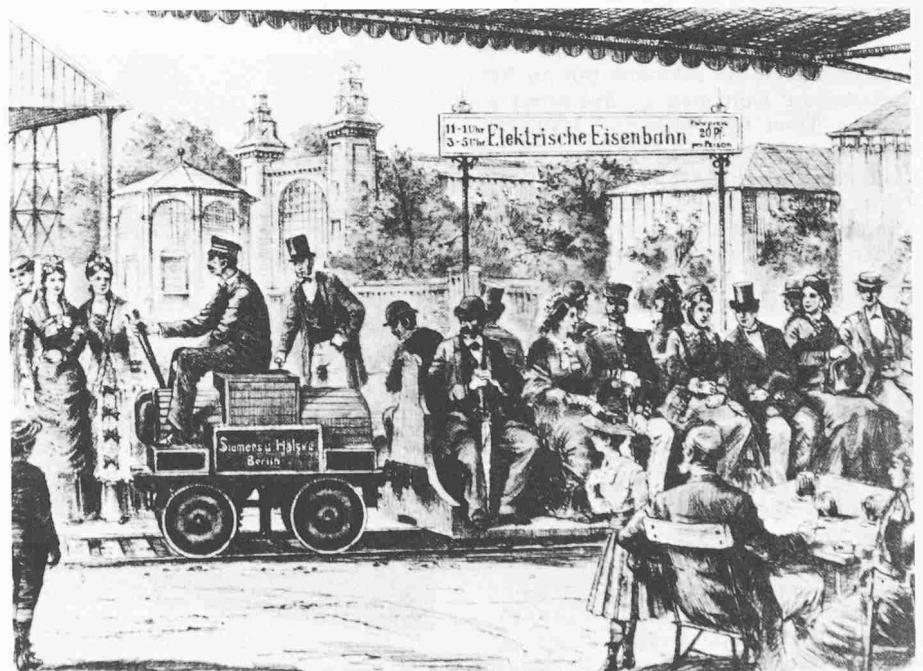
Auf dem Gelände der Berliner Gewerbeausstellung setzte sich am 31. Mai 1879 zum erstenmal ein Schienenfahrzeug mit Hilfe von Strom und Elektromotor in Bewegung. Werner von Siemens hatte diese erste elektrische Lokomotive der Welt konstruiert. Sie zog drei kleine sechssitzige Wagen über eine 300-Meter-Rundstrecke. Der gegückten Premiere vom 31. Mai folgten während der Dauer der Ausstellung noch rund 5000 weitere Fahrten
