# Nichtrostende Bewehrung

Autor(en): **Hunkeler, Fritz / Bäurle, Lukas**

Zeitschrift: **Tec21**

Band (Jahr): **136 (2010)**

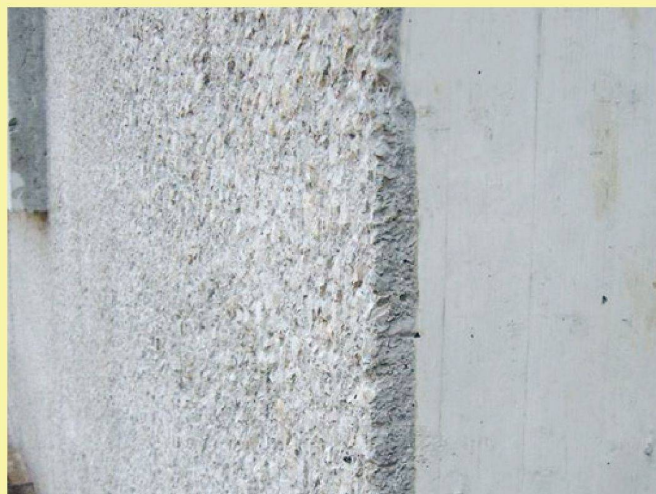
**Wohnhaus, Küsnacht: Kratzbetonfassade**

Bei der Bearbeitung der Betonoberfläche war nicht auszuschliessen, dass grössere Betonstücke oder Gesteinskörner des eingesetzten Kalksteinbetons herausgekratzt werden und die Bewehrungsüberdeckung lokal reduziert wird. Komplizierte Details machten Bewehrungsführung und Betonieren aufwendig und heikel. Es wurde deshalb für die äusseren Bewehrungslagen nichtrostende Bewehrung verwendet.

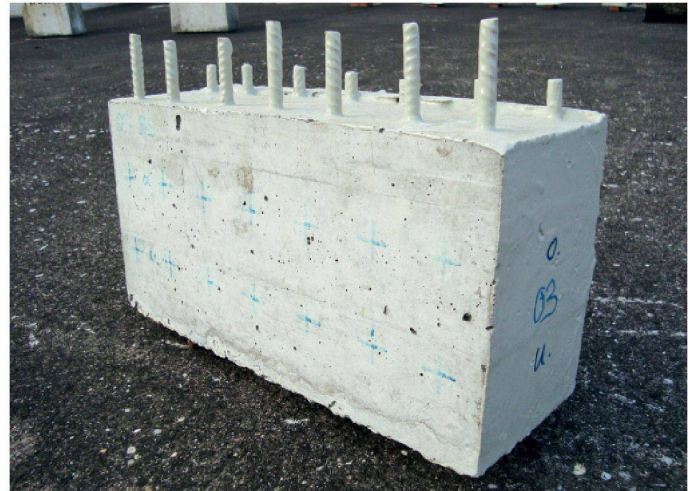
04 Probekörper 35 × 18 × 12 cm

Der Korrosionswiderstand des nichtrostenden Betonstahls wurde im Vergleich zu einem normalen Betonstahl in karbonatisiertem Beton untersucht. Dazu wurden Probekörper mit verschiedenen Betonrezepturen hergestellt – Zementart, Flugasche, Gesteinskörnungen und w/z-Wert wurden variiert. Darin waren auf der einen Seite Stäbe aus normalem Betonstahl und auf der gegenüberliegenden Seite die nichtrostende Variante eingebettet (Abb. 4). Die Überdeckung der Stahlstäbe wurde variabel mit exakt 10, 20 und 30mm realisiert. In einer ersten Phase wurden die Probekörper einer Schnellkarbonatisierung bei 100% CO<sub>2</sub> unterworfen, um die Voraussetzungen für Korrosion zu schaffen. Danach wurden die Probekörper periodischen Trocken-Nass-Zyklen ausgesetzt. In bestimmten Abständen wurden dann die korrosionstechnisch relevanten Grössen wie Potenzial, Stromfluss, elektrischer Betonwiderstand und Betonfeuchtigkeit gemessen. Nach Abschluss dieser Messungen wurden die Probekörper zerschnitten, die Stahlstäbe ausgebaut und der Korrosionsangriff visuell sowie unter dem Mikroskop beurteilt. Die mit der Schnellkarbonatisierung erzeugten Korrosionsbedingungen sind als aggressiv zu beurteilen, da dadurch der pH-Wert des Porenwassers deutlich schneller absinkt, als dies unter normalen CO<sub>2</sub>-Gehalten der Fall wäre. Erwartungsgemäss zeigten die verschiedenen Betonmischungen ein unterschiedliches Karbonatisierungsverhalten (Abb. 5 und 6). Betone mit porösen Gesteinskörnungen wie Mischabbruch- bzw. Mischgranulat oder Blähglas karbonatisieren sehr rasch, wenn sie zeitweise austrocknen können. Unter der harten Korrosionsbelastung (stark karbonatisierter Beton mit niedrigem pH-Wert, hohe Betonfeuchtigkeit) zeigte die nichtrostende Bewehrung wohl teilweise eine leichte oberflächliche Korrosion (Abb. 2), in keinem Fall aber eigentliche Korrosionsangriffe. Im Gegensatz dazu korrodierte der Betonstahl ganz erheblich (Abb. 1).

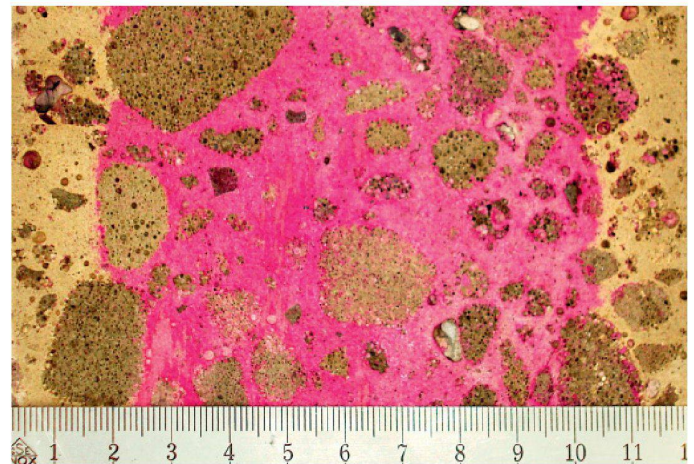
06 Nachweis der Eindringtiefe (unverfärbter Bereich) der Karbonatisierung mit Phenolphthalein-Lösung.
