Die Gefahr der Betonkarbonatisierung

Beispiele aus der Praxis

Von Charles Merminod, Genf

Untersuchungen an drei Brücken

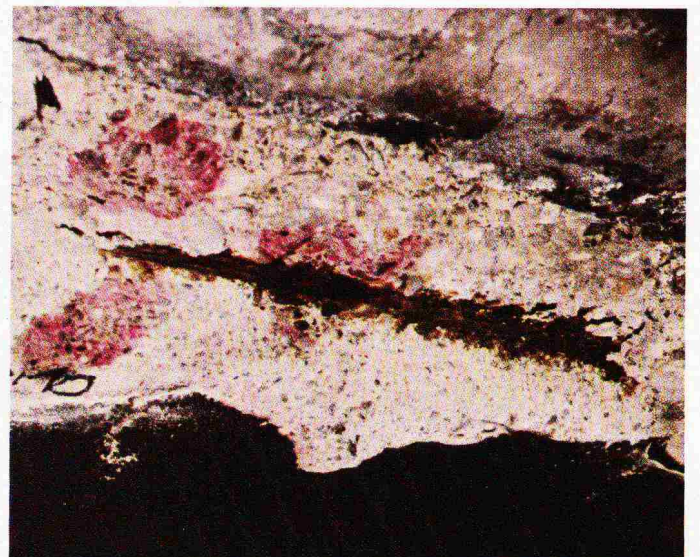
Brücke C. Die Resthaftung (rote Zone) dieser abgedrückten Betonüberdeckung war die Ursache, dass dieser Zustand bis zum Tage der Untersuchung unbekannt blieb

Die zuständige Behörde sah sich zu unfallverhütenden Massnahmen gezwungen. Teilabbruch und Ersatz der Tragarmierung dieser Brücke sind unumgänglich.

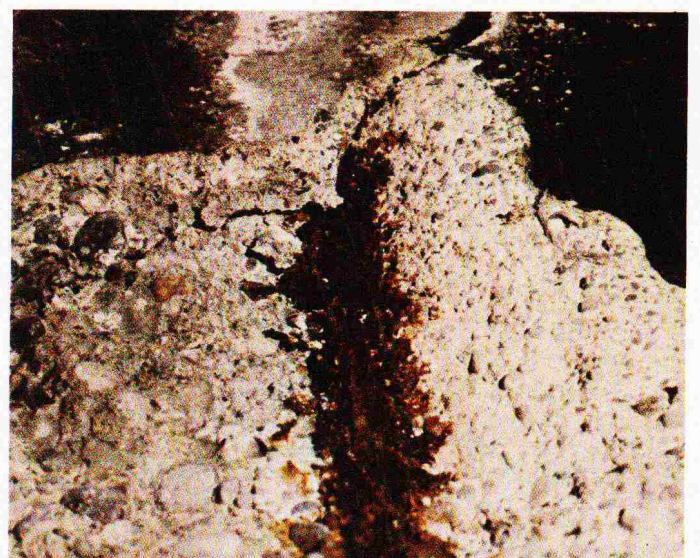
30% der Eisen befinden sich innerhalb der minimalen Karbonatisierungstiefe und sind korrodiert! An sechs Stellen wurde die Betonüberdeckung bereits gesprengt und die entsprechenden Eisen durch Oxidation vernichtet.

Brücke C. Die Stahleinlage von 30 mm Durchmesser besteht nur noch aus Eisenoxid!
