# Konstruktionsmängel an der Lärmschutzwand an der N1 bei Wülflingen (Winterthur)

Zeitschrift: **Schweizer Ingenieur und Architekt**

Band (Jahr): **98 (1980)**

Heft 40

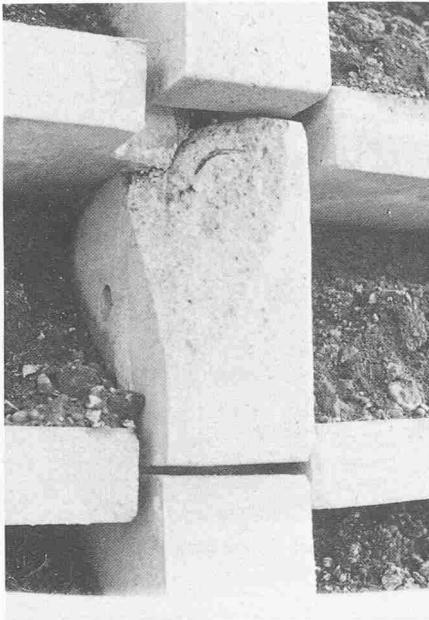
Bild 3. Typischer Binderkopfschaden als Folge einer Überbeanspruchung in der Läufer-Binder-Kraftübertragung

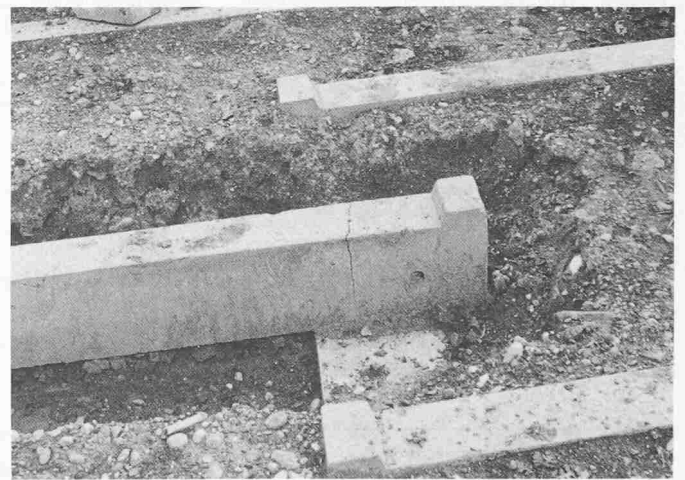
Bild 5. Typischer Biegeriss im Auflagebereich des Rucksackbinders als Folge der stark ungleichmässigen Lagerungsbedingungen dieser Binder

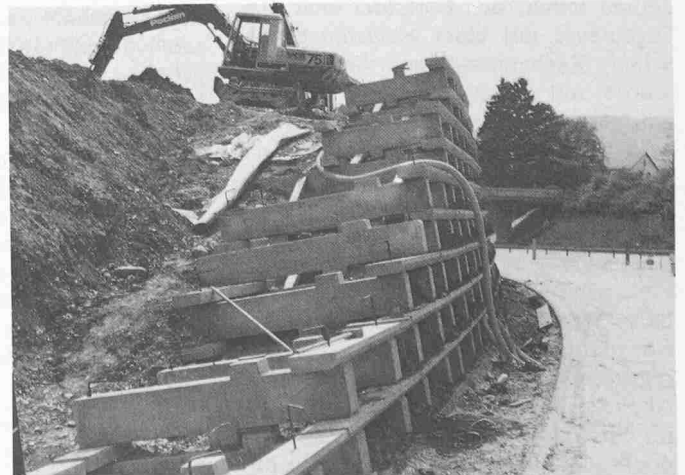
Bild 7. Wiederaufbau der Lärmschutzwand Wülflingen nach dem verbesserten System Favre-Murflex. Aufnahme Juni 1980

ten Lärmschutzwand Wülflingen sind die durch *Schubnocken gesicherte Schubkraftübertragung* und die durch *elastische Einlagen erzeugte, beschränkt-verformbare Elementteillagerung* zu bezeichnen. Damit soll versucht werden, dieser speziellen Erdbau-Betonkonstruktion-Mischbauweise auf optimale Art gerecht zu werden.
