Autor(en): **Bergamin, Stefan / Kirchhofer, Peter / Filippini, Raffaele**

Zeitschrift: **Schweizer Ingenieur und Architekt**

# Felsböschung Bristenstrasse

## Untersuchungen und Massnahmen zur Erhöhung der Sicherheit

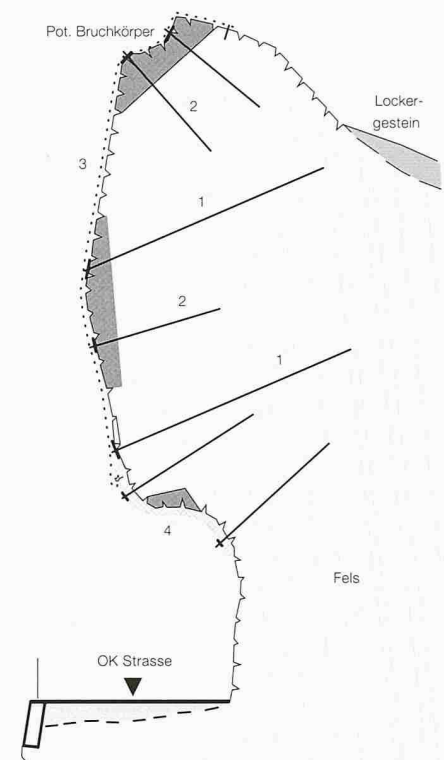
- 1 In mehreren Lagen systematisch angeordnete, vollvermörtelte, korrosionsfeste Anker, um ein Abblättern und Kippen entlang der Schieferung zu verhindern.
- 2 Kurze lokal angeordnete, vollvermörtelte, korrosionsfeste Anker, um einzelne, von der systematischen Ankerung nicht erfasste Felskörper zu fixieren.
- 3 Steinschlagnetze, um flächenhaft Steinfall zu unterbinden (lokal auch Steinschlagzaun möglich).
- 4 Armierter Spritzbetonschicht mit kurzen Ankern, um in unterschnittenen Bereichen Steinfall zu verunmöglichen.

13  
Sicherungsmassnahmen im Bereich der «Unterschneidung» (Teil 1, Bild 4)

- 5 Je nach Geländeverlauf Aushub eines Grabens, um Steine zurückzuhalten.
- 6 Unterfangung von «labilen Blöcken» mit Beton bzw. Zurückbindung mit korrosionsgeschützten Ankern.
- 7 Abtrag von «labilen Blöcken».
- 8 Fällen grosser Bäume, um Wurzeldruck und Sturmschäden zu vermeiden (Büsche als kleinräumiger Erosions-/Steinfallschutz sind erwünscht).
- 9 Steinschlagzaun oberhalb des unteren Strassenabschnitts, um herunterrollende Steine aufzufangen; seine Ausgestaltung hängt direkt vom Volumen der gesicherten «labilen Blöcke» und dem Vorhandensein einer Sicherung bei 5 ab.
- 10 Entlang der Strasse wird das Wasser gefasst und abgeleitet.

Die schematischen Darstellungen in den Bildern 13 und 14 stellen das ausgearbeitete Sicherungskonzept in zwei typischen Querschnitten dar. Im Teilgebiet 2a (Bild 14) mit Lockergestein und Vegetation ist in kleinräumigen Felsaufschlüssen eine Ankerung wie in Teil 1 geplant. In den
