# Ausführungstechnologische Belange

Autor(en): **Bürki, Th. / Hartmann, O. / Müntener, W.**

Zeitschrift: **Schweizer Ingenieur und Architekt**

Band (Jahr): **106 (1988)**

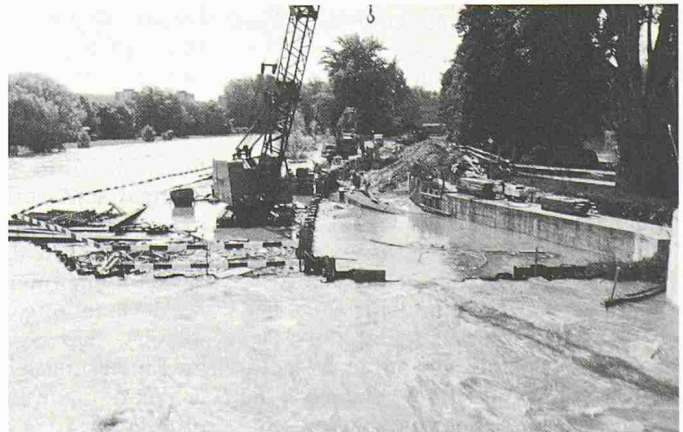
Bild 4. Überflutung vom Juni 1986. Blick vom Hänggerwehr limmatatabwärts

In der Nacht vom 2. auf den 3. Juni 1986 wurde die Baustelle durch ein Limmathochwasser überflutet. Der Limmatwasserspiegel überstieg die Oberkante der Spundwände beim Anschluss Höggerwehr. Das Wasser überflutete die Decke des Zulaufkanals und drang durch offene Deckenaussparungen in den Zulaufkanal ein und gelangte von dort in die Baugrube des Regenbeckens.

Das aufgetretene Hochwasser wurde vom Amt für Gewässerschutz als etwa 5-jähriges Hochwasser eingestuft, was einer Durchflussmenge von rund 420 m<sup>3</sup> entspricht. Dass dennoch eine Überflutung auftreten konnte, lag an der falschen Voraussage des Limmatwasserspiegels unterhalb des Höggerwehrs. Diese Voraussage stützte sich nur auf theoretische Berechnungen mit unsicheren Annahmen ab, da seit dem Bau des neuen Höggerwehrs kein vergleichbares Hochwasser vorgekommen war. Während des Hochwassers und der Überflutung bestand zu keinem Zeitpunkt eine Gefährdung für Personen sowie für den Baugrubenabschluss. Der Schaden begrenzte sich auf eine Verzögerung von rund einer Woche sowie die Reinigung der verschmutzten Bauteile.
