# Das alte Rathaus in Lichtensteig

## DAS ALTE RATHAUS IN LICHTENSTEIG

*Von Walter Fietz*

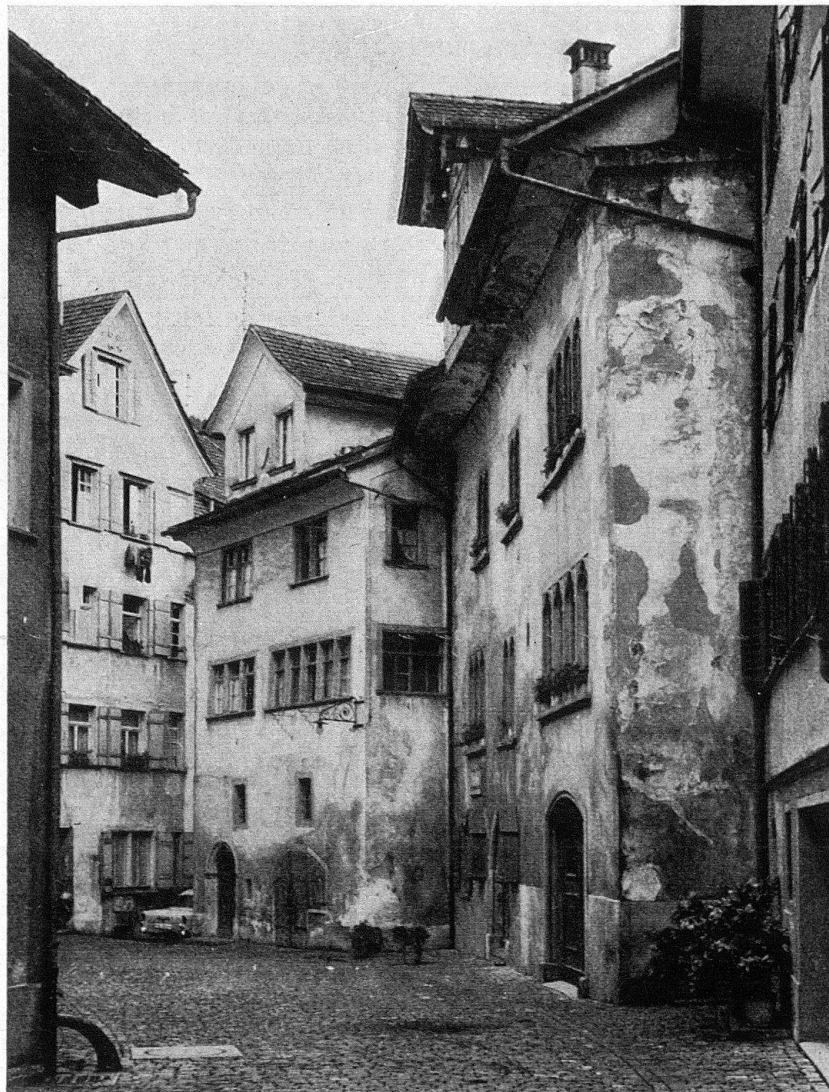
Abb. 1. Lichtensteig. Altes Rathaus, Zustand vor der Restaurierung

Der Zustand war bei Baubeginn sehr schlecht: unschöne Flicke wechselten ab mit abfallenden Putzpartien. Fenstereinfassungen, Gebäudeecken und Dachuntersicht hatten um 1920 von einem Zürcher Maler namens Appenzeller eine polychrome Dekorationsmalerei erhalten. Die Fenstereinfassungen in auffallend hartem Sandstein waren zum Teil noch original, zum Teil waren sie schon früher durch Kunststein ersetzt worden.

Unter den obersten, neueren Putzschichten kamen, wie eigentlich erwartet, aufgemalte Quader zum Vorschein, wobei vereinzelt zwei Farbschichten übereinander lagen (schwarzes Pigment, zum Teil lasierend). Ebenso waren die Fenstereinfassungen sehr dunkel, fast schwarz, gefaßt. Beim Neuverputz der Fassade wurde besonders und in Übereinstimmung mit den aufgefundenen, alten Partien darauf geachtet, ihn nicht auszufluchten. Der Putz läuft gleichsam «als Kleid» über das Bruchsteinmauerwerk hinweg. Maler Martin Rutz hat die ganze Bemalung abgepaust, ergänzt und in teilweise lasierender Technik neu aufgebracht.

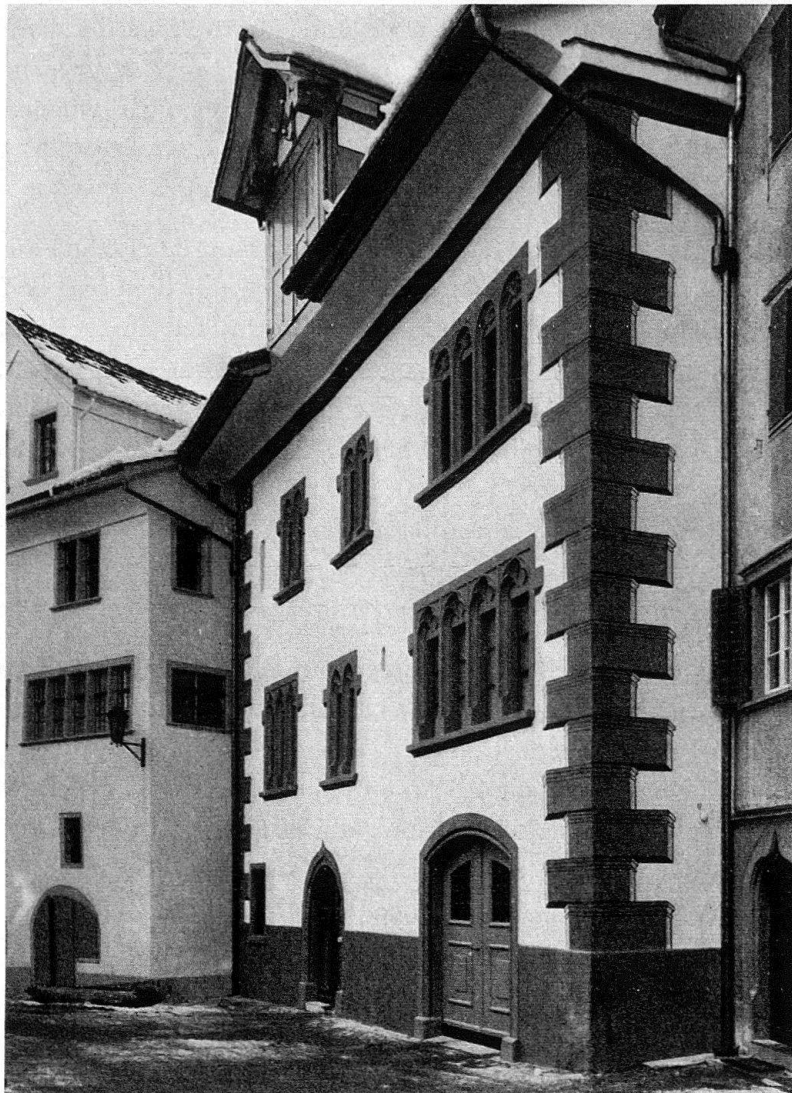
Abb. 2. Lichtensteig. Altes Rathaus, nach der Restaurierung von 1968

Der vorhandene, gelbbraunliche Besenwurf mochte samt der Loggia aus der Zeit kurz vor der letzten Jahrhundertwende stammen. Zusammen mit dem hell gehaltenen Sandstein der Fenstereinfassungen ergab sich ein «verkehrtes» Hell-Dunkel-Gefälle, eine eher langweilige und etwas fade Wirkung. Da der Besenwurf gut haftete, konnte auf einen Totalersatz verzichtet werden. Wir haben statt dessen eine rein mineralisch gebundene Putzschicht aufgebracht, die «al fresco» gekalkt wurde, in gebrochenem Weiß. Die Fenstereinfassungen erhielten wieder den alten, kräftig grauen Anstrich, das Holzwerk der offenen Dachuntersicht eine Teerölimprägnierung.

Das defekte Dach mußte vollständig umgedeckt werden, unter Ersatz von rund zwei Dritteln des alten Ziegelmaterials durch neue Biberschwanz-Ziegel, gemischt in verschiedenen Engoben. Originell wirkte vom offenen Estrich aus die stark gewundene, steile Dachfläche der SW-Seite. Die jüngeren vier Gauben (mit Kreuzfirst) der SW-Seite wurden durch zwei Schleppgauben ersetzt. Der Kaminhut ist eine Neuschöpfung.

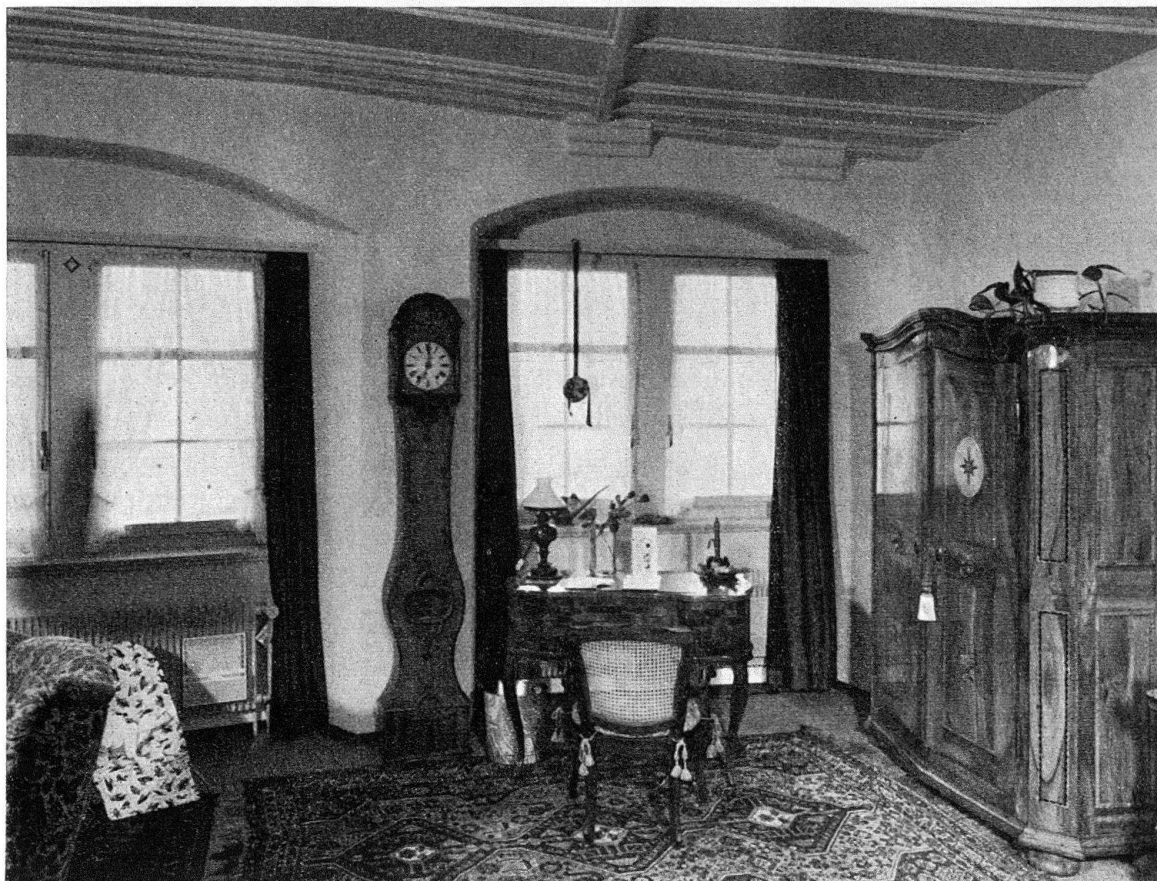
Abb. 4. Lichtensteig. Altes Rathaus, Saal im zweiten Obergeschoß nach der Restaurierung

Wir haben auf jeden Versuch einer Begradigung verzichtet, damit gegenüber einer teuren Schiftung nicht nur erhebliche Beträge eingespart, sondern einmal mehr die historische Substanz und den gesamten Raumeindruck erhalten.

Letztere wurden sehr zurückhaltend geflickt; wir verzichteten auf Spachteln und Schleifen, um auch hier nicht nach einem falschen Perfektionismus zu streben. Das Holzwerk war wohl ursprünglich roh, doch hätte die Entfernung des sehr harten Ölfarbanstriches einen zu großen Aufwand erfordert. Es erfolgte ein halbmatter Neuanstrich in einem warmen, hellen Grau, das einige Töne dunkler ist als das gebrochene Weiß des angrenzenden Mauerwerks. Die in der Raummitte stehende Säule (sie befindet sich heute im mittleren Zimmer) zeigt wieder die aufgefundenene alte Fassung in Ocker und Schwarz.
