# Die Hochbauaufgaben im Raum Olten

## Hochbau als Dienstleistung für die Bahn

Von Alfred Pfister und Robert Birrer, Luzern

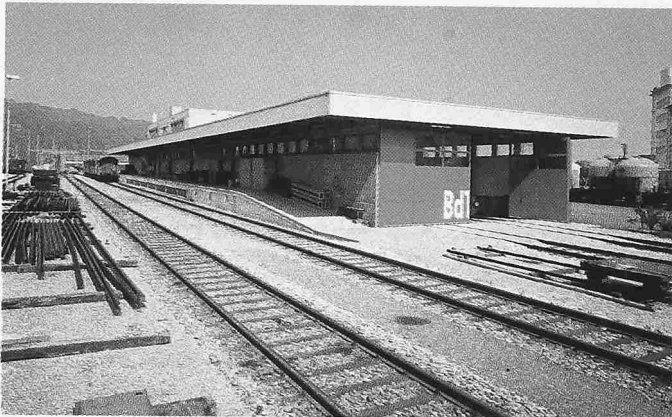
Bild 1. Olten: das neue Bahndienstzentrum mit Verladerampe

Der flache, langgestreckte Baukörper des neuen Gebäudes (Bild 1) ist zum grossen Teil ein *Ersatzteillager* auf Rampenniveau zwischen Schiene und Strasse. Diese Räume werden ergänzt durch eine kleine Schreinerei und eine Remise für thermische Triebfahrzeuge. Im Obergeschoss befinden sich Büroräume und eine Küche mit Verpflegungs- bzw. Instruktionsraum für Gleisbau-Rotten.

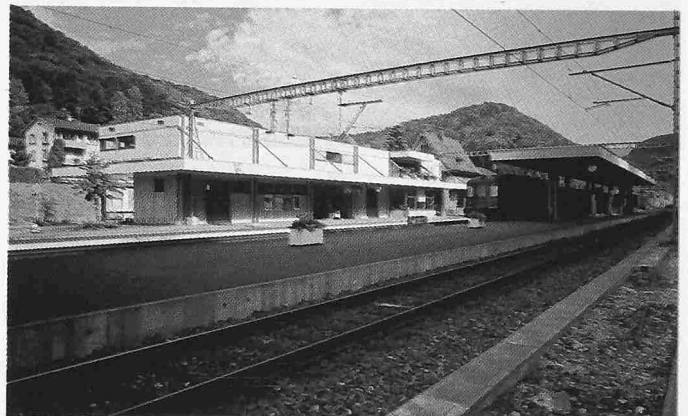
Bild 2. Tecknau: neues Aufnahmegebäude mit teilweise überdecktem Zwischenperron

Dieses Aufnahmegebäude ist ein Prototyp hinsichtlich Systematisierung des Entwurfsvorganges und der Ausführung. Ein umfassendes, sehr bewegliches und installationstransparentes Bausystem ist *erstmalig zur Anwendung* gelangt (Bild 2). Das ist als gezielte Vorübung für das zeitlich sehr gedrängte und inhaltlich weit anspruchsvollere Zentralstellwerkgebäude Olten zu verstehen. Die Anwendung desselben Bausystems, am Beispiel des vorerwähnten Bahndienstzentrums als Mischbauweise, gehört ebenfalls in diesen Zusammenhang.

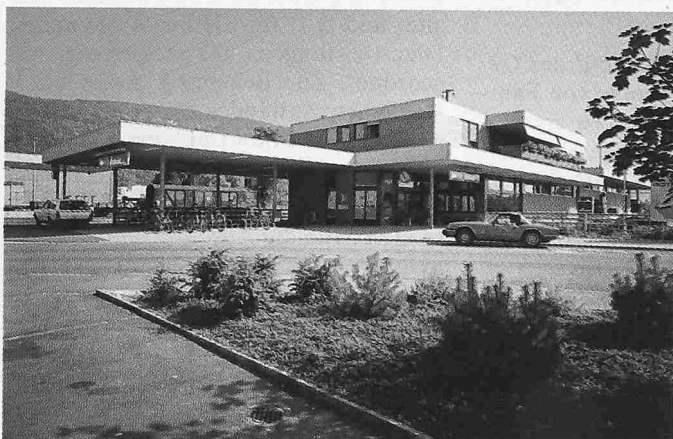
Bild 3. Rothrist: neues Aufnahmegebäude, mit konventionellen Bauteilen

Auch mit diesem Gebäude sind Betriebs- und Wohnräume ersetzt worden; daneben ist eine vollständig neue technische Anlage unter dem Güterschuppen entstanden. Hier ist die Bedeutung der zuvor nur ungenügend berücksichtigten Betriebs- und Kundenräume nicht mehr nebensächlich. Bezüglich systematisierter Planungs- und Bauweise gilt dieselbe Massordnung, allerdings *mit konventionellen Bauteilen* (Bild 3).

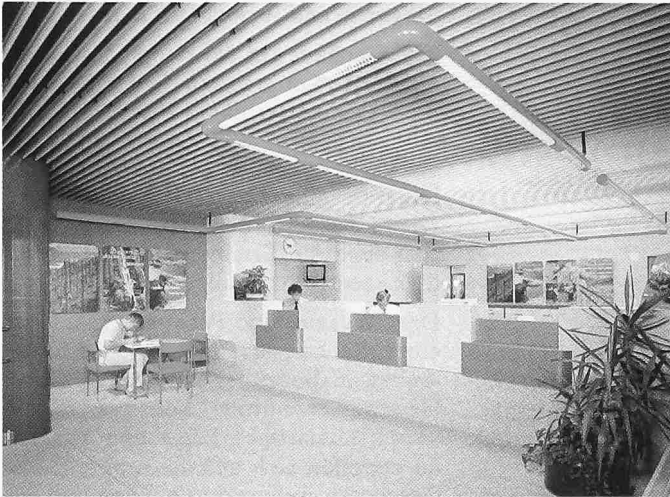
Bild 5. Olten: Innenansicht des neuen Auskunftsbüros

Das Auskunftsbüro und Reisedienstbüro mit den notwendigen Nebenräumen, sowie der dreiseitig verglaste Schalterraum, liegen nun unmittelbar am Treppenaufgang von der Personenunterführung Süd. Die visuelle Beziehung zum SBB-Kunden ist gewährleistet und er wird mit allen Reiseinformationen konfrontiert (Bild 5).

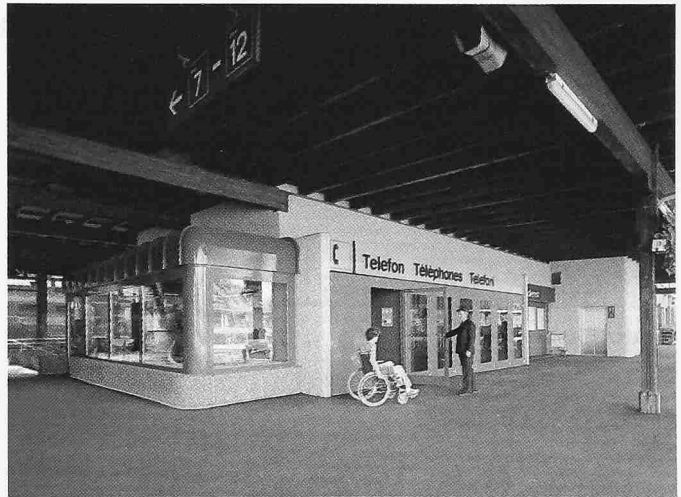
Bild 6. Olten: zentral angeordnete Telefonkabinen. Auskunftsschalter (links) und Invalidenlift zur PU-Süd (rechts)

Für den *Gepäckdienst* stehen neu die Gepäckannahme, das Gepäck- und Fundbüro, die Hallenchefbude, sowie zwei Gepäckräume zur Verfügung. Gleichzeitig mit diesen Ein- und Umbauten wurden auch die bis anhin im Bahnhof zerstreut angeordneten *Telephonkabinen* zusammengefasst. Eine davon ist rollstuhlgängig ausgebildet und befindet sich neben dem Invalidenlift (Bild 6).

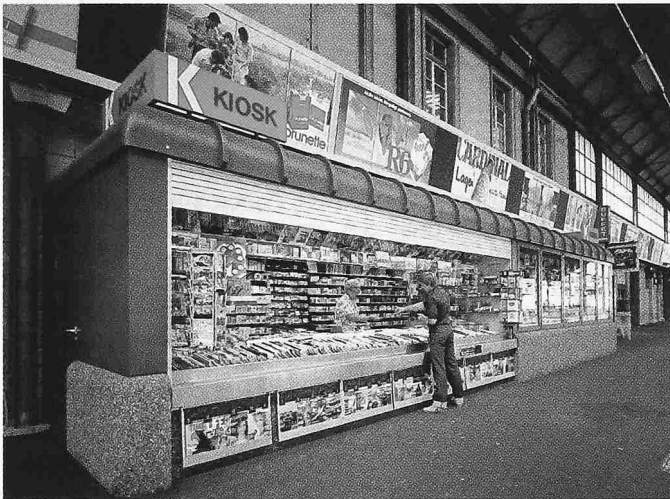
Bild 7. Olten: Kiosk auf Inselperron. Dach und Fassade den übrigen neuen Bauelementen angepasst

In der Absicht, einzelne Bauelemente in Material, Form und Farbe im Bahnhofsbereich zu *wiederholen*, um einen möglichst einheitlichen Eindruck zu erreichen, wurde der Schalterraumvorbau in ähnlicher Art ausgeführt, wie die Wartekabinen und die Kioskanlage (Bild 7).

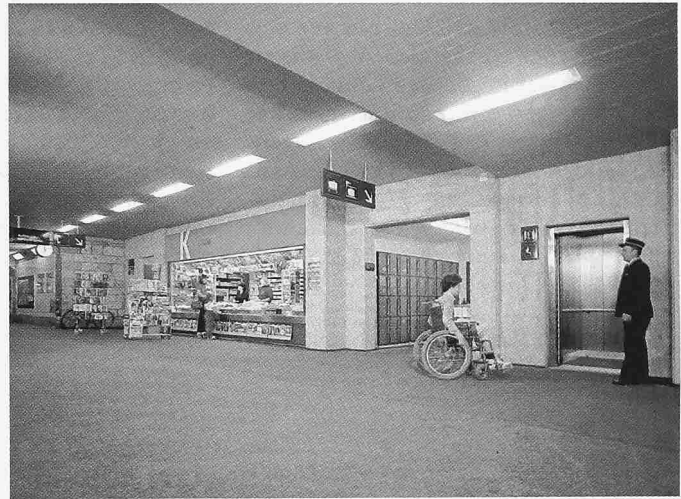
Bild 8. Olten: sanierte Personenunterführung Süd (Teilansicht)

Im Zuge der Sanierungs- und Erneuerungsarbeiten wurde der alte Unterführungskiosk vergrössert und modernisiert (Bild 8).

Dort befinden sich neu auch Telephonkabinen, PTT-Automaten, Schliessfächer, Gepäckrollis, der erwähnte Personenlift, sowie Informationen. Später kann hier der Billetautomat montiert werden.
