Reusshochwasser

Das Unwetterhochwasser vom 24./25. August 1987
im Kanton Uri

VON ANTON STADELMANN,
ALTDORF

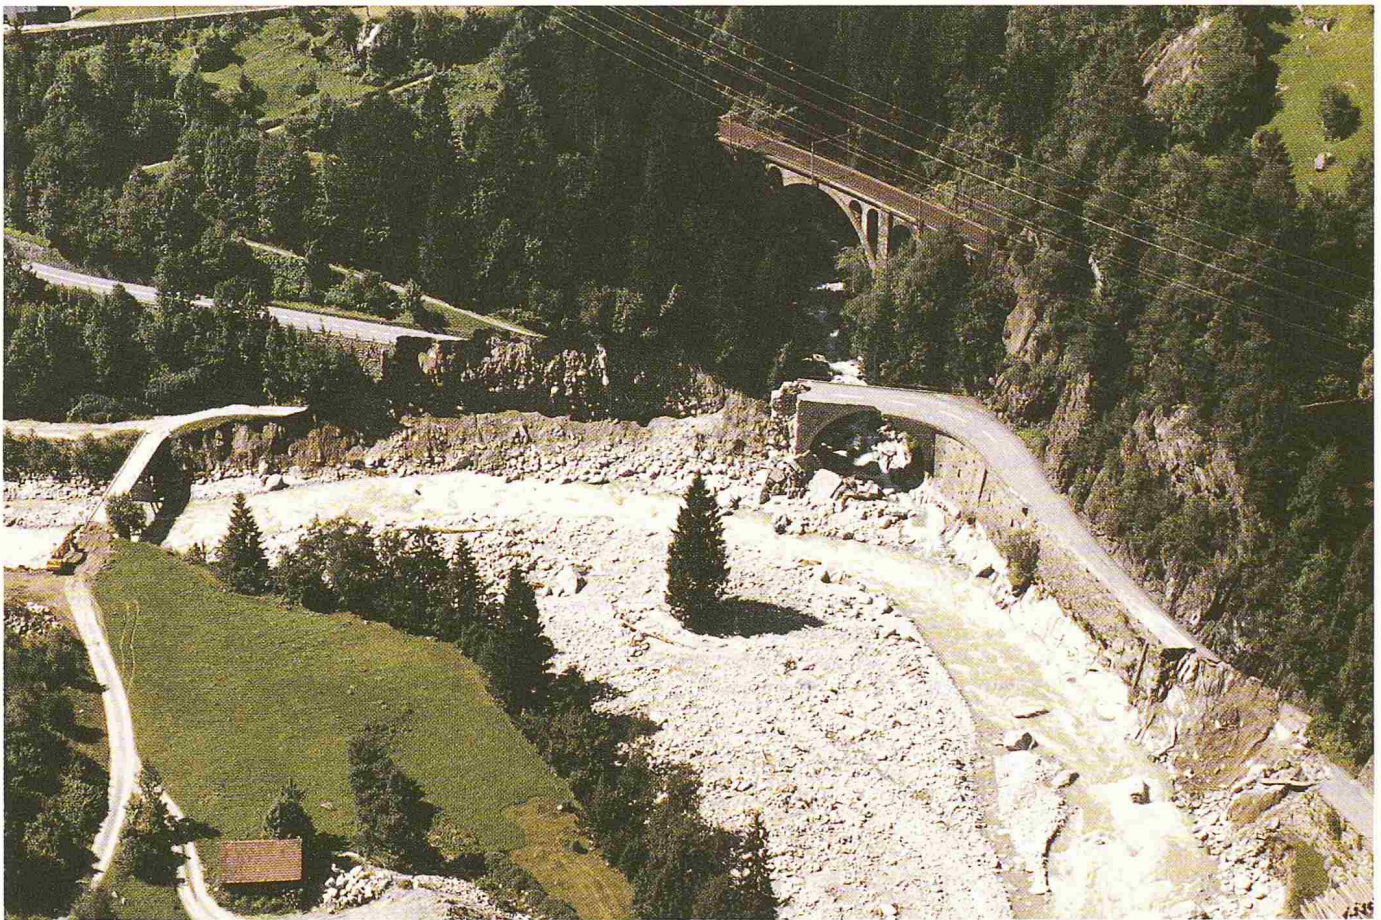
Bild 1. Zerstörte Gotthardstrasse im Bereich der Meienreussbrücke in Wassen (Foto Bauamt Uri)
