# Bauleitung: Rekonstruktion der Reussbrücke Wassen

Zeitschrift: **Schweizer Ingenieur und Architekt**

Band (Jahr): **107 (1989)**

## Rekonstruktion der Reussbrücke Wassen

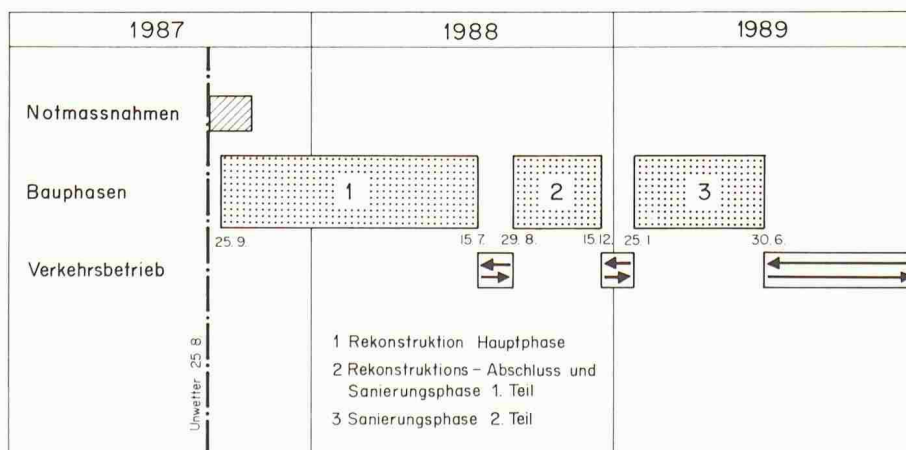
Bild 1. Bauzeit/Bauphasen

Die Rekonstruktion und Sanierung der Reussbrücke dauerte vom 25. August 1987 bis zum 30. Juni 1989 mit zwei Unterbrüchen für die Verkehrsentslastung (Sommer und Winter 1988) (vgl. Bild 1). Nachfolgend werden die einzelnen Phasen generell beschrieben.

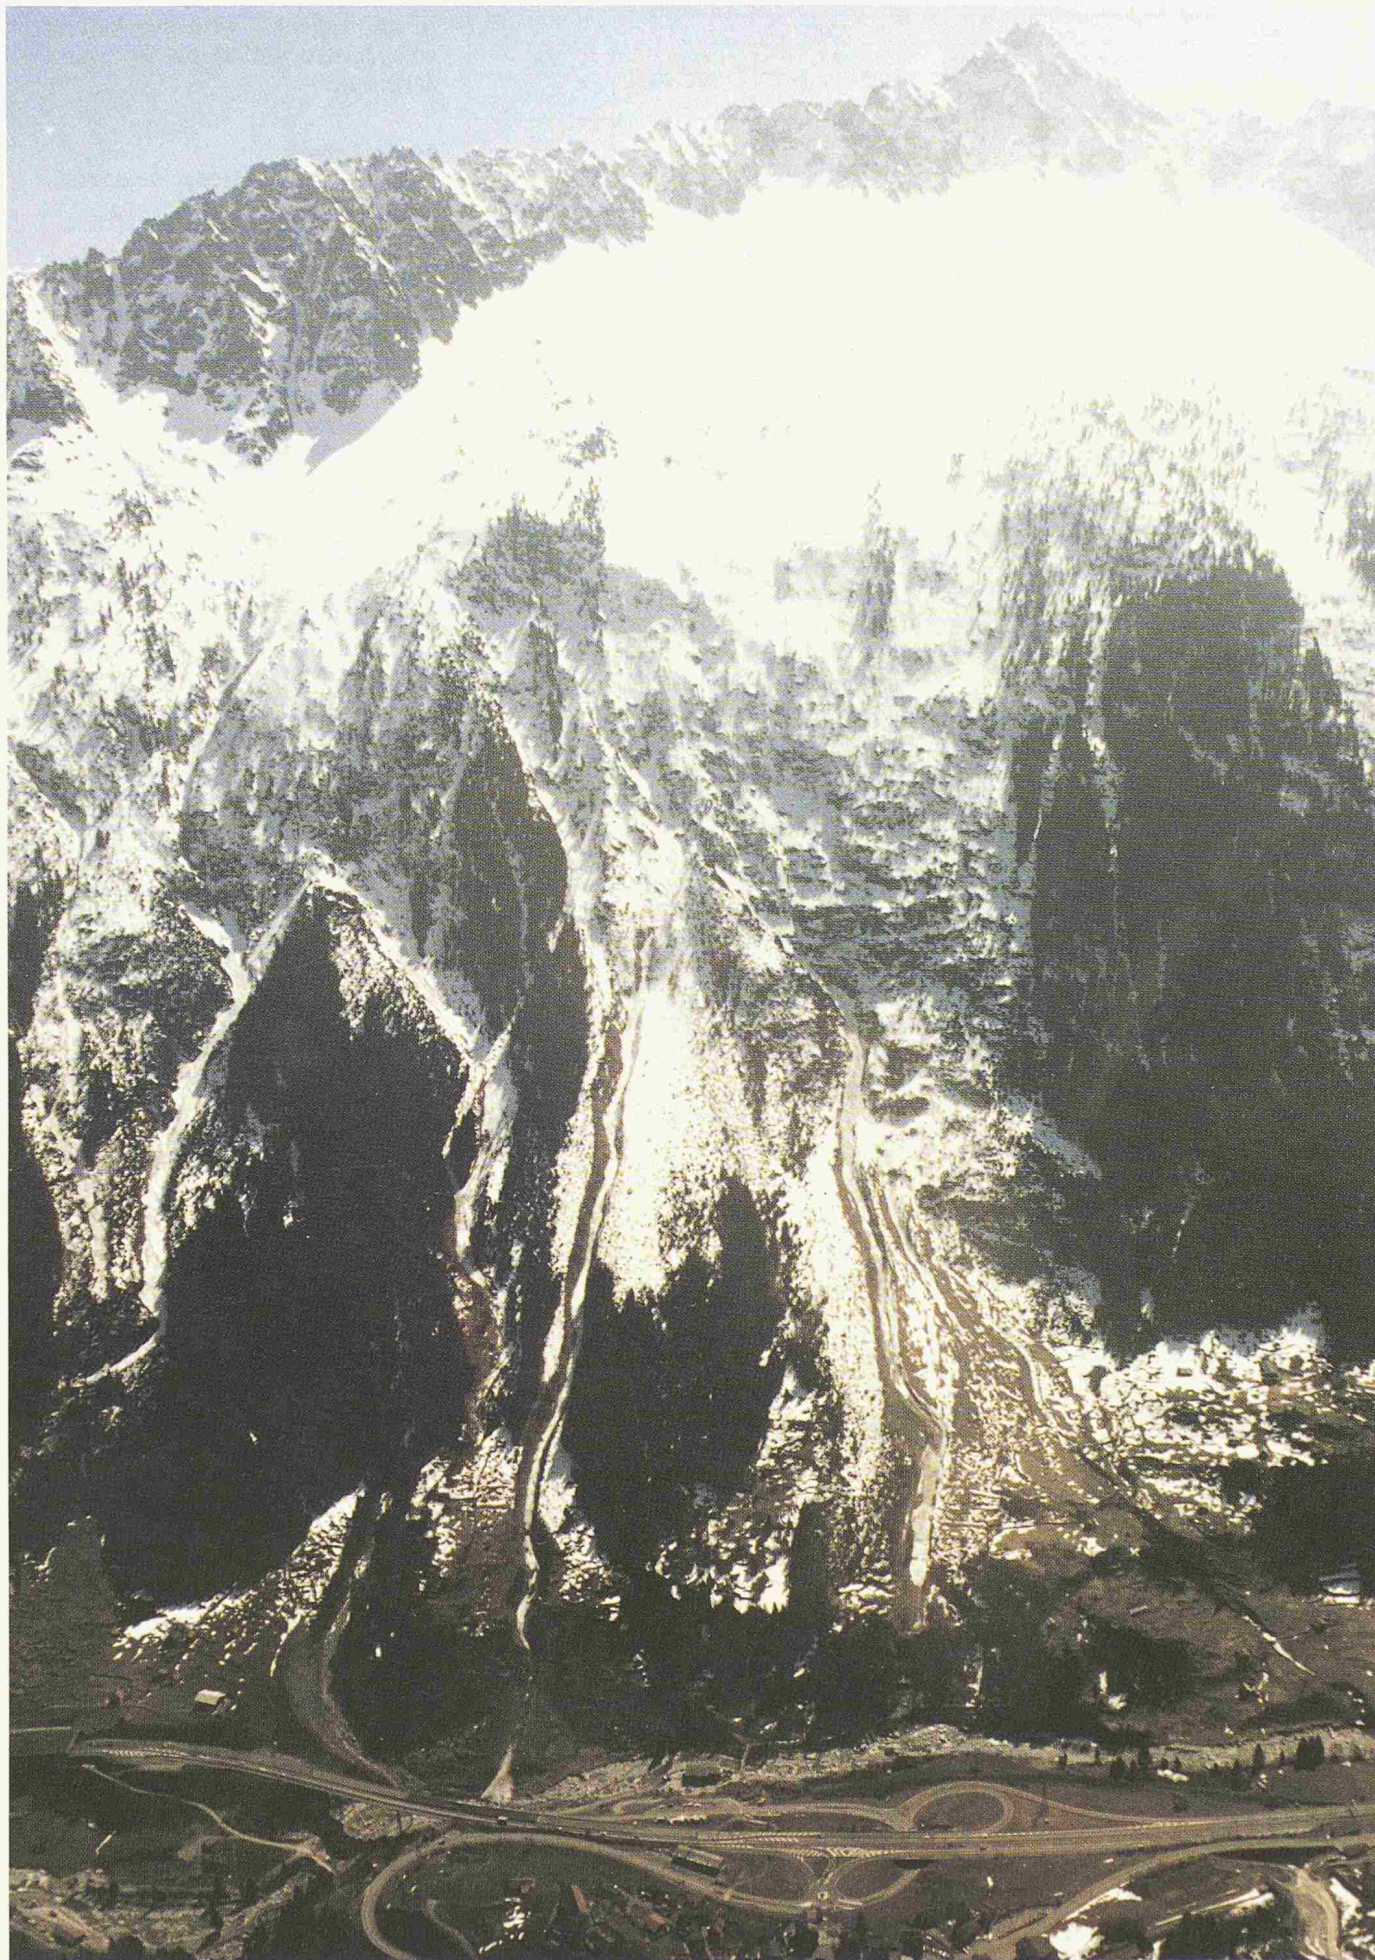
Bild 11. Gesamtübersicht des Lawinengebietes Diederberge mit den einzelnen Lawinenzügen

Wenn die Krummlau als Fliesslawine in der vorhandenen Rinne niedergeht, wird sie kurz vor der Autobahn N2 durch den künstlichen Damm in Richtung Süden umgeleitet. Bei einem Staubbiedergang verlässt die Lawine die natürliche Rinne im mittleren Hangbereich und erreicht die Zone der Brückenpfeiler H-J.

Die Moostallau mit einem mächtigen Einzugsgebiet von rund 24 ha in den Diederbergen stösst als Staub- oder Fliesslawine in der natürlichen Rinne direkt in Richtung Brückenpfeiler J vor. Bei einem grösseren Niedergang wie z.B. am 24. April 1986 wird die Reuss durch den Schneekegel aufgestaut; beim Durchbruch entsteht dadurch Hochwassergefahr. Durch die Lawinen sind, je nach Umfang, Personen im Bereich der Reussbrücke gefährdet (Bild 11).
