Autor(en): **Bossart, Pirmin**

Zeitschrift: **Tec21**

Heft 46: **Sturzgefahr am Lopper**

# AM HÄNGENDEN SEIL

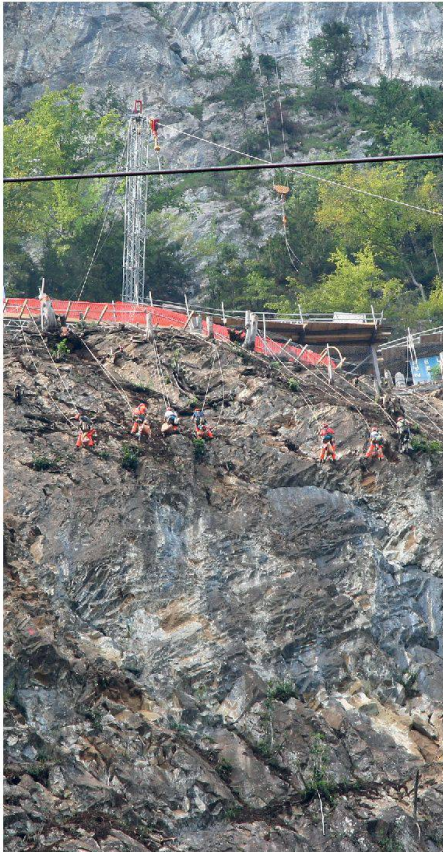
05

**05** Arbeiten am hängenden Seil direkt unter der Arbeitsplattform. Zum Grössenvergleich beachte man die Plattform in Abb. 2 (Foto: Astra)

Eine Felsräumung wird immer von oben begonnen. Dabei arbeiten sich die Ausführenden am Seil Meter für Meter abwärts, klopfen mit dem Brecheisen den Fels, entfernen lose Steine oder sichern gefährliche Felspartien mit Felsnägeln, Stahlnetzen und Beton. Die Arbeitsschritte sind klar geregelt: Nur Steine, die nicht grösser als  $\frac{1}{8} \text{ m}^3$  sind, dürfen gelöst und den Hang hinunterbefördert werden, um nicht weitere Zerstörungen an den Strassenbauwerken anzurichten. Grössere Steine oder Felspartien, die nicht stabil sind, müssen entsprechend fixiert werden. Bei heiklen Stellen wird zudem immer ein beratender Geologe beigezogen, was aktuell fast täglich notwendig ist.
