## Der «Königshof» am Neumarkt 4

Die Restauration des vernachlässigten, kaum beachteten «Königshofes» hat mehr zur Ausbreitung des Altstadtbewusstseins in Winterthur beigetragen, als irgendeine andere Aktion des «Heimatschutzjahres» 1975.

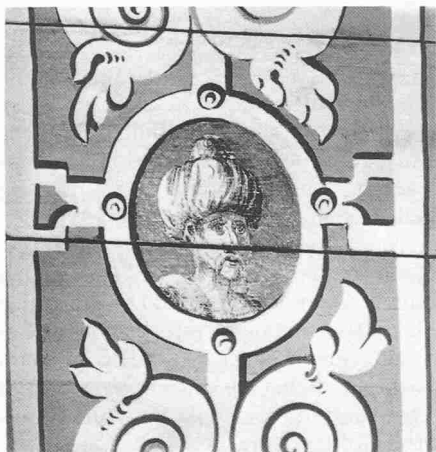
Deckenmedaillon im Sitzungszimmer: Sultan

Die Mitte jedes Feldes trägt ein Medaillon mit figürlichem Schmuck: Kaiser, Feldherren, Türken, Engel, Friedens-taube, Eule. Das ganze ist datiert mit 1698, also kurz nach dem entscheidenden Sieg Prinz Eugens über die Türken, was die Thematik hinreichend erklärt. Die Ausstattung des einmaligen Raumes wurde durch einen grünen Reliefkachelofen aus dem Besitz des Gewerbemuseums ergänzt. Er dürfte aus dem frühen 17. Jahrhundert stammen und zeigt auf seinen Kacheln in wechselnder Folge Darstellungen der vier alten Elemente.

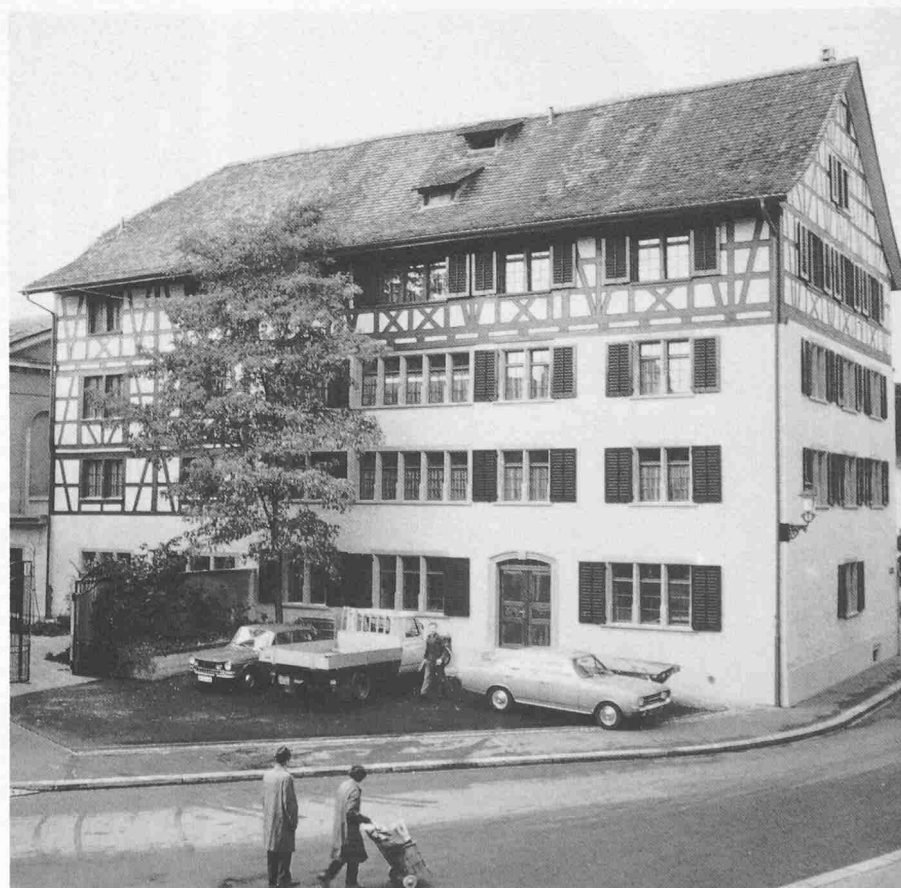
Die Ostfassade vor der Restaurierung

bestehende Ostfassade mit ihren gotischen Fenstergruppen 3 m ausserhalb der ursprünglichen Ostwand errichtet. Der dreigeschossige Bau überragte nun die alte Stadtmauer.

Das seit 1907 im Besitz der Stadt befindliche Haus wurde 1975/76 vom städtischen Hochbauamt gründlich restauriert und umgebaut. Es enthält heute ausser Büros der Bauverwaltung im Erdgeschoss eine Begegnungsstätte mit Zeitungslesesaal, Spielraum und Café für Betagte, im 3. Obergeschoss eine Hauswartwohnung und im Dachgeschoss ein Krankenzubehörmagazin. Am Äusseren wurden die störendsten Eingriffe des 19. und 20. Jahrhunderts wie Schaufensterausbrüche, Fensterveränderungen, Dachverschalung usw. beseitigt und das Riegelwerk im 3. Obergeschoss freigelegt, die Fenstergewände gereinigt und geflickt, der Verputz erneuert.
