Bauleitung: Rekonstruktion der Reussbrücke Wassen

Autor(en): **Glutz, André von**

Zeitschrift: **Schweizer Ingenieur und Architekt**

Band (Jahr): **107 (1989)**

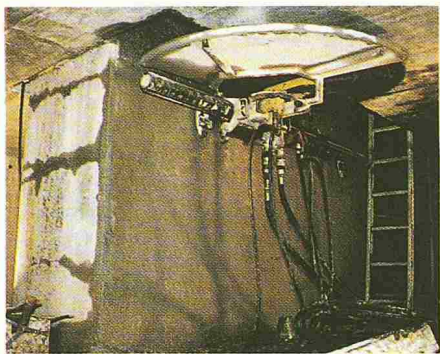
Bild 13. Bohr- und Fräsarbeiten am Pfeilerfuss für den Einbau des Gleitlagers
Bildautor: A. von Glutz

Ein Vergleich mit dem Schneeprofil Gütsch, 6 km südlich der Diederberge im Raume Andermatt, zeigte analog die schlechte Schicht im untersten Teil (körnige Schwimm-Schneesicht mit nur 3 kg Widerstandswert). Bei einer Erwärmung musste mit einem Abgleiten der Schneemasse gerechnet werden. Es wurde daher erneut festgelegt, dass eine Arbeit beim Pfeilerfuss nur bei Lawinengrad 0-1 zugelassen ist in der Zeit von 06.00 bis max. 14.00 Uhr. Aufgrund der tiefen Temperaturen konnten die Bohr- und Fräsarbeiten am Pfeilerfuss und der Gleitlagereinbau vom 15.-22. April 1988 vorgenommen werden (Bild 13).

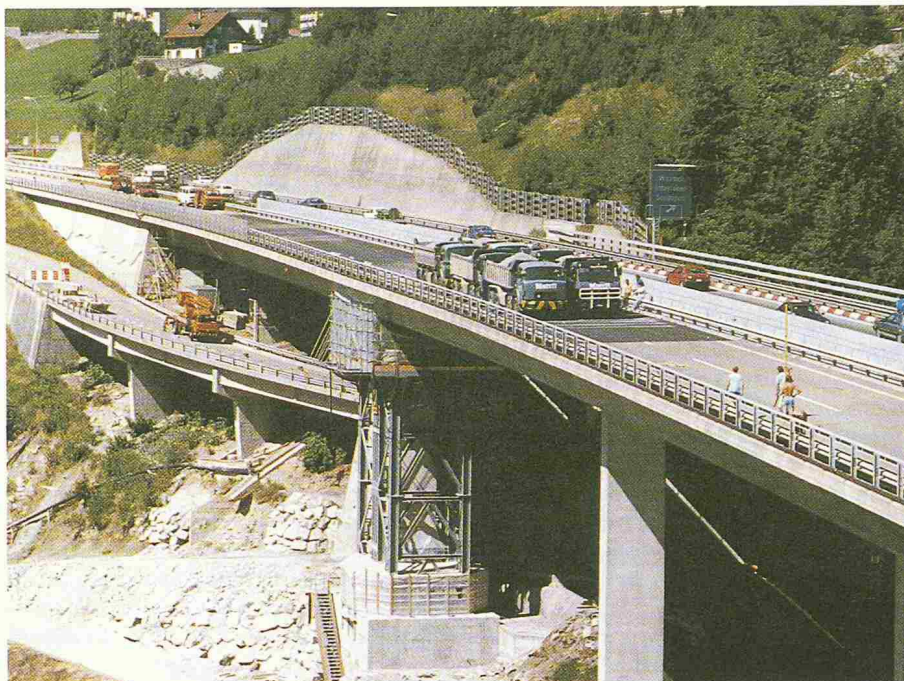
Bild 14. Belastungsversuch mit 6 Vierachs-Lastwagen am 11. Juli 1988 A. von Glutz

Der Geometer hat zudem das Verhalten der Brücke für diverse Lastfälle beim Belastungsversuch I vom 14. Juli 1988 gemessen (Bild 14).
