Am hängenden Seil

Zeitschrift: **Tec21**

Heft 46: **Sturzgefahr am Lopper**

AM HÄNGENDEN SEIL

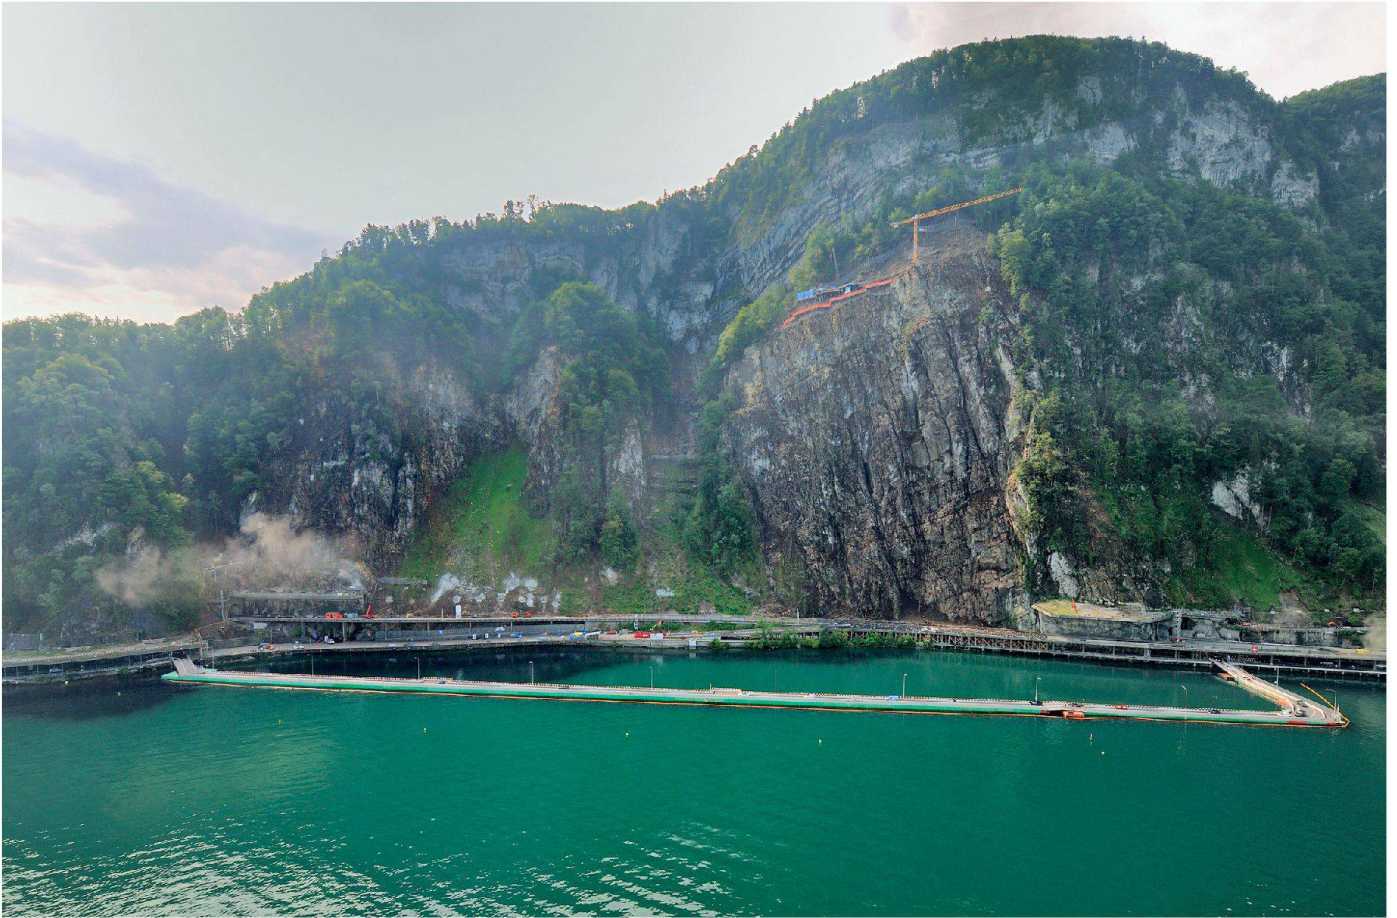
02 Lopperr Nordhang mit dem Reigeldossen und der Arbeitsplattform in der Bildmitte (Foto: Astra)

Der Reigeldossen ist eine bis 150m breite und 230m hohe Felswand, direkt über dem Lopperviadukt, mit einer Neigung von 70°. Bei einer ersten geologischen Überprüfung nach den Ereignissen vom Oktober 2009 wurden rund ein Dutzend absturzgefährdete Klutkörper mit einem Volumen von 300 bis 600m³ entdeckt. Wie hoch das Risiko von Stein- und Blockschlag tatsächlich ist und wie locker das Material in der Wand «klebt», wurde erst nach dem Beginn der Arbeiten am Fels klar. Am Reigeldossen dringen die Arbeiter buchstäblich in Neuland vor. Jede lokale Situation kann erst beurteilt werden, wenn die Arbeiter vor Ort das Gestein begutachten können. Eine Ferndiagnose ist kaum möglich und wäre sehr unsicher. Sämtliche «Sanierungsarbeiten» erfolgen ab der eingangs erwähnten Plattform auf der Schrattekalkschicht. Hier lagern Wassertanks, Kompressoren, Armierungseisen, Dieseltanks, Notstromaggregate. In blauen Containern sind Büro, Aufenthalts-, Sanitäts- und Trocknungsräume eingerichtet. Die Versorgung wurde in den ersten Monaten, bis die Materialseilbahn erbaut war, mit Helikoptern sichergestellt.

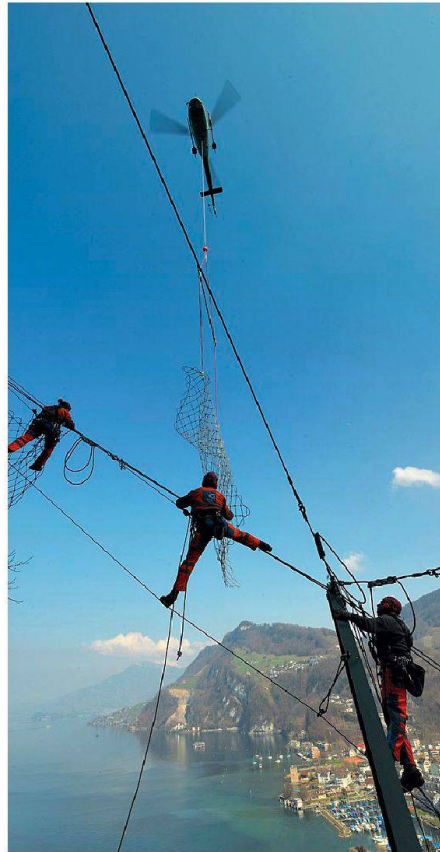
06 Montage von neuen Sicherungsnetzen, die vom Helikopter angeliefert werden. Schwindelfreiheit ist unabdingbar (Foto: Christian Perret)

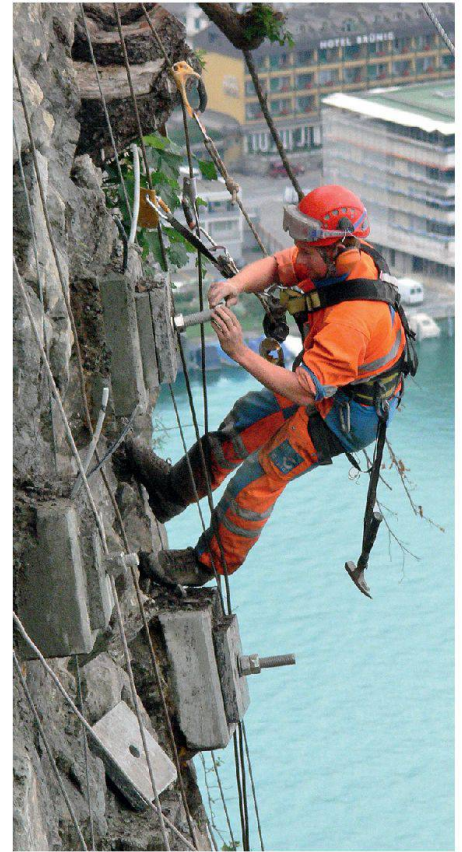
07 Arbeiten an den Ankerköpfen, welche die losen Gesteinsformationen sichern (Foto: Beat Christen)

Eine Felsräumung wird immer von oben begonnen. Dabei arbeiten sich die Ausführenden am Seil Meter für Meter abwärts, klopfen mit dem Brecheisen den Fels, entfernen lose Steine oder sichern gefährliche Felspartien mit Felsnägeln, Stahlnetzen und Beton. Die Arbeitsschritte sind klar geregelt: Nur Steine, die nicht grösser als $\frac{1}{8} \text{ m}^3$ sind, dürfen gelöst und den Hang hinunterbefördert werden, um nicht weitere Zerstörungen an den Strassenbauwerken anzurichten. Grössere Steine oder Felspartien, die nicht stabil sind, müssen entsprechend fixiert werden. Bei heiklen Stellen wird zudem immer ein beratender Geologe beigezogen, was aktuell fast täglich notwendig ist.

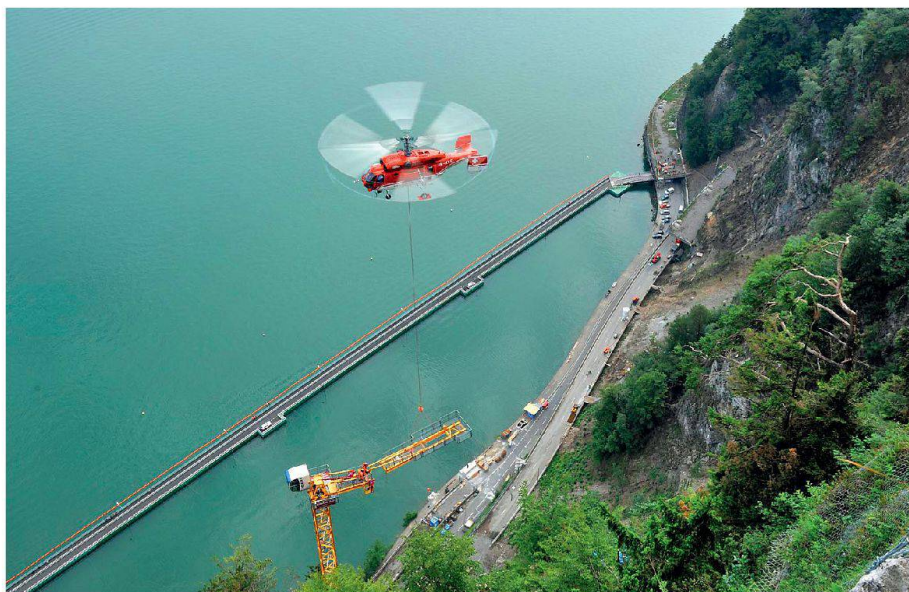
08 Montage des Kranauslegers mit einem Schwerlasthelikopter Kamov KA32 A12
(Foto: Christian Pernet)

Seit Ende Juli 2010 ist neben der Plattform auch ein grosser Baukran in Betrieb. Er scheint direkt aus dem Felsen zu wachsen, ruht aber auf einem 5 x 5m grossen Fundament. Zur Stabilisierung der Bodenumgebung wurden Stahllanker versetzt, die mehrere Meter in den Untergrund eing bohrt wurden. Extensometer (Sensoren zur Messung von Längenänderung bzw. Dehnung) und Klinometer (Messinstrument zum Messen der Steigung bzw. Winkelmessung im Bauwesen) sorgen dafür, dass jede kleinste Bewegung registriert und dementsprechend Alarm ausgelöst wird. Die Kranelemente wurden mit dem stärksten Helikopter der Schweiz vom Typ Kamov KA32 A12 zum Standort geflogen und an Ort und Stelle zusammengebaut. Mit seiner Ausladung von 60m bringt der Kran Personen und Material an die richtigen Stellen. Generell sind Personentransporte mit Hebemitteln nur in begründeten Einzelfällen möglich. Aufgrund der ausserordentlichen Situation am Reigeldossen haben das Bundesamt für Gesundheit und die Suva den Personentransport mit dem Turmdrehkran als Ausnahmefall taxiert und unter Einhaltung zusätzlicher Auflagen zeitlich befristet bewilligt.
