Die abgesenkte Reussbrücke Wassen

Einsturzgefahr, dramatischer Wettlauf mit der Zeit, den Einsturz zu verhindern, Sicherungsnotmassnahmen

VON HERIBERT HUBER,
ALTDORF

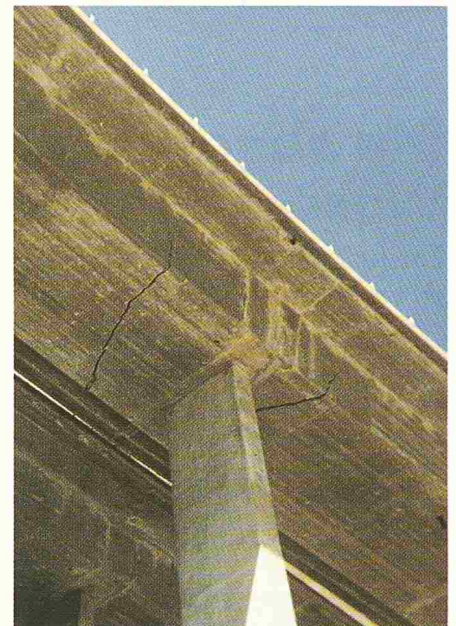
Bild 5. Reussbrücke Wassen, Aufreissen des Überbaus durch Absenken der Fundation
Bildautor: R. Kalbermatten

Reuss auf der linken Flussseite beim Pfeiler I durch die Unterspülung des Schachtfundamentes um ein sehr hohes Mass abgesenkt und im Überbau aufgerissen (Bilder 4, 5 und 6).

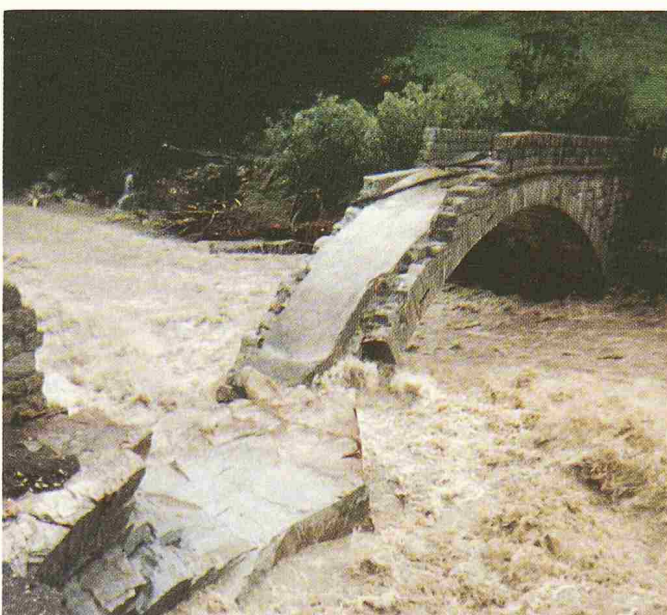
Bild 3. Schluchtenbrüggli oberhalb der Reussbrücke Wassen
Bildautor: R. Kalbermatten

- Das «Schluchtenbrüggli» oberhalb der Reussbrücke Wassen wurde auf der linken Seite fast vollständig weggerissen (Bild 3).
- Die Reussbrücke Wassen wurde durch die flankierend angreifende

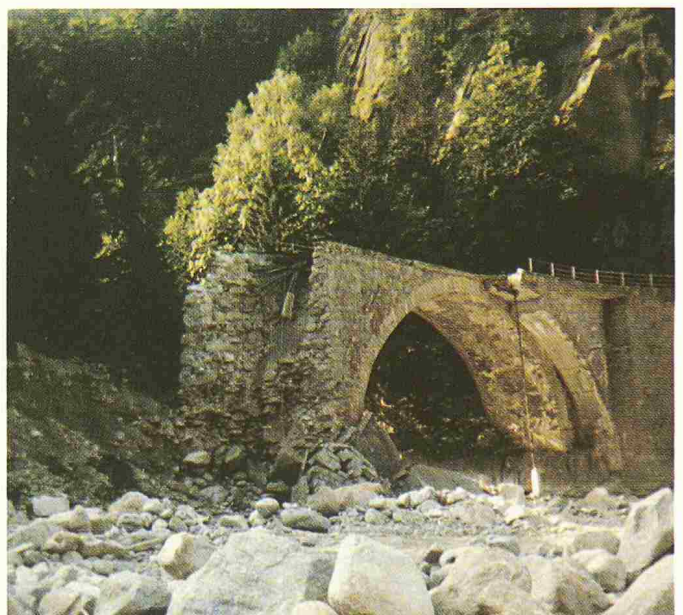
Bild 8. Meienreussbrücke am 25.8. 1987, Flussunterseite, abgebrochene Verbreiterung, aus dem Jahre 1949, bis über den Scheitel zerstörter Betonbogen
Bildautor: R. Kalbermatten

- Das Fundament des Widerlagers und der Stützmauer Lehnenviadukt Kantonsstrasse wurde untergraben und in einer Breite von 4 m freigelegt (Bild 7).
- Die Kantonsstrasse oberhalb und unterhalb der Meienreussbrücke wurde auf grossen Strecken weggerissen. Die Meienreussbrücke wurde stark beschädigt (Bilder 8 und 9).
- Die Sägerei Walker war unterspült und drohte einzustürzen).
