# Die Rekonstruktion und Sanierung der Reussbrücke Wassen

Autor(en): **Bräm, E.**

Zeitschrift: **Schweizer Ingenieur und Architekt**

Band (Jahr): **107 (1989)**

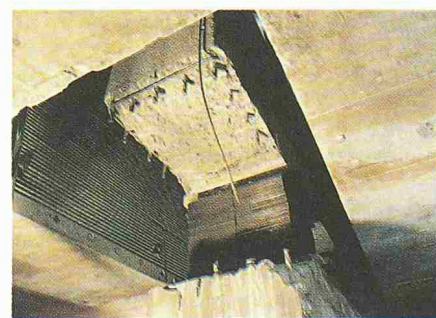
Bild 18. Notstapel zwischen Pfeiler und Pfeilerstummel (L. Buscarlet)
