# Bewältigung der Hochwasserschäden an den Strassen und Gewässern im Kanton Uri

Autor(en): **Püntener, Peter**

Zeitschrift: **Schweizer Ingenieur und Architekt**

**Der vorliegende Bericht gibt nur einen kleinen Teil aus dem Geschehen rund um das Hochwasser vom 24./25. August 1987 wieder. Er befasst sich nur mit den Wiederherstellungsarbeiten an den Gewässern und Strassen, für die der Kanton selber verantwortlich war. Die unterspülte und abgesenkte Nationalstrassenbrücke in Wassen war nur eine von vielen Massnahmen, die nach dem Hochwasser eingeleitet werden mussten. Es kann nicht Aufgabe dieses Artikels sein, das Geschehen jener turbulenten Tage ausführlich und vollständig zu beschreiben; dazu sei auf den Schlussbericht des Kantonalen Führungsstabes Uri (KAFUR) verwiesen, der im Herbst 1989 erscheinen wird. Anhand von wenigen Beispielen soll aufgezeigt werden, wie der grossen Herausforderung des spontanen Unwettereinsatzes begegnet wurde und wie der Kanton Uri gedenkt, mittelfristig den Hochwasserschutz an der Reuss in den Griff zu bekommen.**

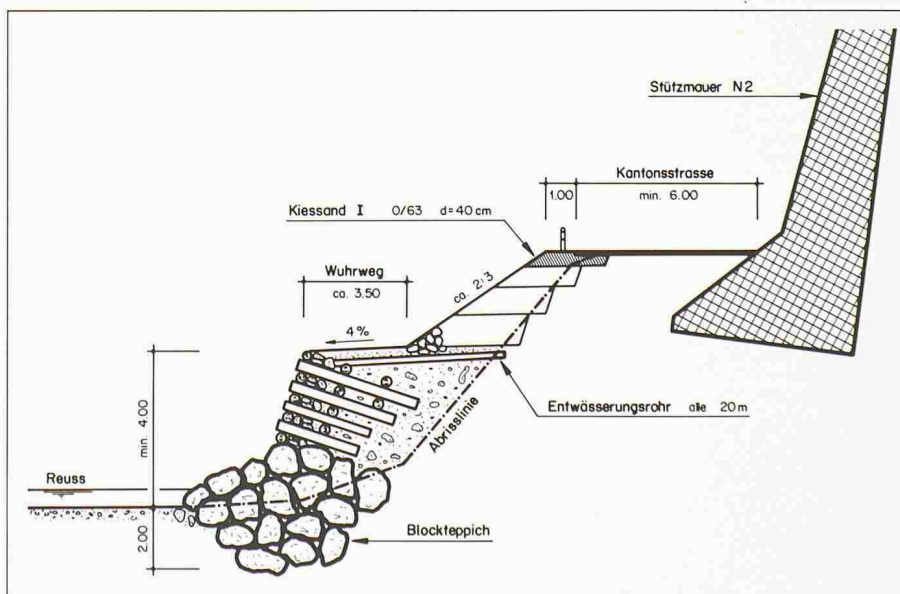
Bild 3. Normalprofil für provisorische Wuh im Bereich des Steinbruchs Güteli in Gurtellen

In Gurtellen hatte die Reuss die Ufer samt Ufermauern, Gebäuden, Strassen und Vorgelände weggerissen. Hier galt es, die Verkehrsverbindungen wieder herzustellen und rasch provisorische Sicherungen zu erstellen, um bei weiteren Hochwässern noch grössere Schäden zu verhüten. Der Einsatzleiter Gurtellen hatte gerade einen Tag Zeit, um sich zu überlegen, wie die Aufgabe anzupacken sei. Auf einer Flusslänge von etwa 1,5 km waren Massnahmen zu treffen. Bis zu 15 m hohe, steile Uferabbrüche säumten den Weg der Reuss. Die Zufahrtsmöglichkeiten zum Dorf und zu den einzelnen Baustellen waren schlecht. Grobe Blöcke, Baumaschinen und Lastwagen waren Mangelware. Dagegen standen ausreichend Truppen in Aussicht. Der Einsatzleiter entschied sich für Krainerwände, die auf einem Blockteppich fundiert wurden (siehe Bild 3 und 4). Diese Bauweise reagiert flexibel auf die Belastungen der Reuss und auf die zu erwartenden Setzungen der neu geschütteten Dämme. Ausserdem konnten gleichzeitig viele Leute eingesetzt werden. Am 27. August 1987 wurde mit den Bauarbeiten, eingeteilt in 5 Baustellen, begonnen. Das Militär setzte, unterstützt von zivilen Kräften,
