# Erhaltenswerte Schäden : Spurensuche an der Frankfurter Küche : Plädoyer für einen anderen musealen Umgang mit Gebrauchsspuren

## Erhaltenswerte Schäden: Spurensuche an der Frankfurter Küche

Plädoyer für einen anderen musealen Umgang  
mit Gebrauchsspuren

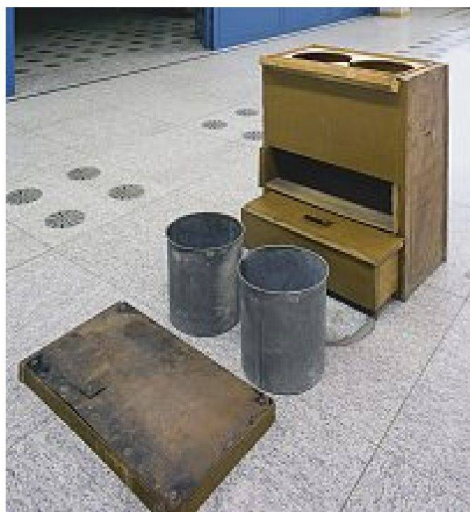
Von oben links im Uhrzeigersinn: Glücksfall, weil ausgerangiert: Zeigt die «Kochkiste» die originale Fassung der Küche?; Griff einer Schranktür: Welches Detail besteht im Küchenalltag?; Ausgelegte Frankfurter Küche im MFGZ: Zerlegt und zur Musealisierung frei gegeben

Die Frankfurter Küche der Designsammlung des Museums für Gestaltung Zürich war bis 1990 im Gebrauch. Vermutlich in den 1960er Jahren erhielt sie einen rot-grauen Neuanstrich, der bis heute ihr Gesicht bestimmt. Ursprünglich könnte sie hingegen ganz anders ausgesehen haben: Die ehemalige «Kochkiste», ein neben dem Herd befindliches Möbel zur Aufnahme heisser Gerichte, die warmzuhalten oder nachzugaren waren, wurde vor dem neuen Farbanstrich ausgebaut und weist eine braune Fassung auf. Farbuntersuchungen werden klären müssen, ob es sich hier um die Originalfassung handelt und wann die Küche überstrichen wurde.

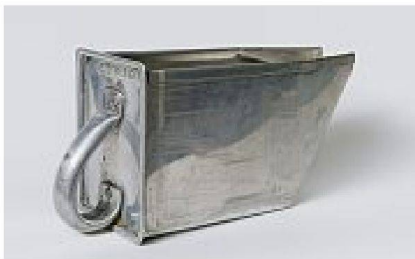
Gebrauchte Aluschütte: Was sagen Kratzer, Beulen und Verfärbungen?

Interessant werden solche Umbauten jedoch besonders dann, wenn man sie als Zeugnisse der Akzeptanz bzw. der Nicht-Akzeptanz der ursprünglichen Gestaltung ernstnimmt. Die knapp über dem Boden angeordneten Aluminiumschütten waren von Beginn an ein Kritikpunkt der Benutzerinnen an der modernen Küche. Viel zu leicht konnten spielende Kinder sie herausziehen und ihren Inhalt (z. B. lose Linsen, Erbsen, Reis oder Teigwaren) auf den Boden kippen. Deshalb wurde dieser Mangel in der zweiten Baureihe der Frankfurter Küche von den verantwortlichen Gestaltern bereits verbessert: Die Schütten wurden

Ein solcher Ansatz würde den üblichen musealen Blick auf Alltagsgegenstände insofern erweitern, als dass es nicht nur darauf ankäme, die Dinge zu zeigen, wie sie einmal vom Gestalter gefertigt waren, sondern wie sie im Laufe ihrer Benutzung geworden sind. Drehte man in Ausstellungen die Beule einer Aluminiumschütte der berühmten Frankfurter Küche bewusst zum Be-
