# Archäologische Sondiergrabungen an der Letzimauer Rothenthurm, 1999 : neue Erkenntnisse zur Baugeschichte

# Archäologische Sondiergrabungen an der Letzimauer Rothenthurm, 1999

## Neue Erkenntnisse zur Baugeschichte

Jakob Obrecht

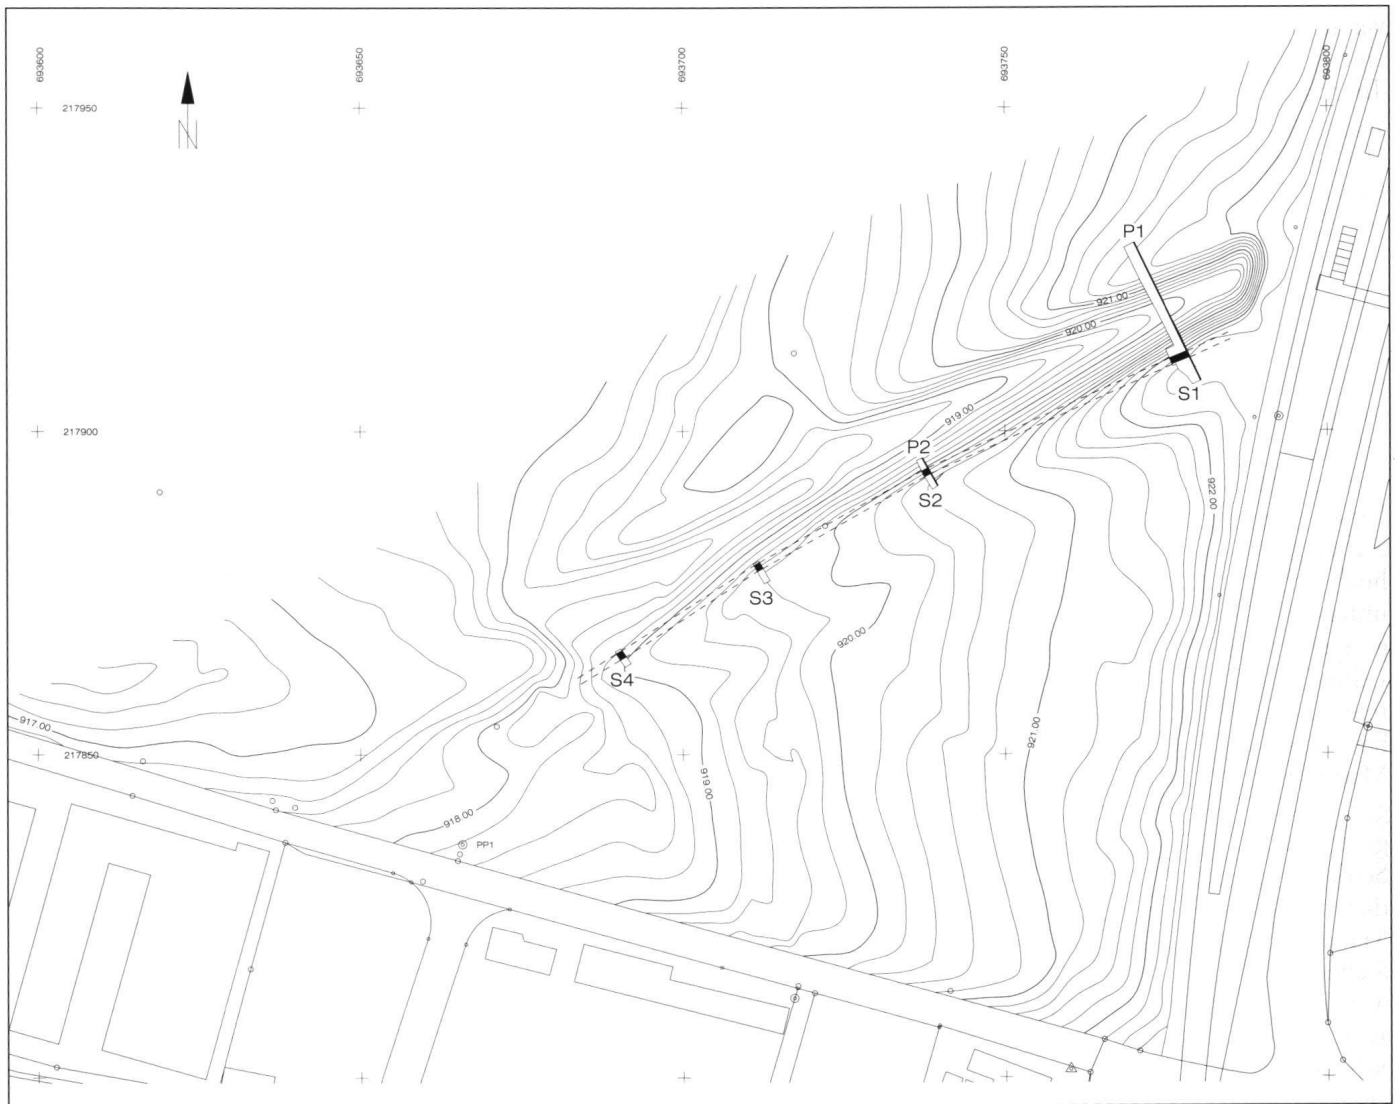
Abb. 2: Letzi Rothenthurm 1999. Topografischer Plan. Darin eingezeichnet die Umrisse der vier Sondierschnitte S1 bis S4, die darin nachgewiesenen Abschnitte der Letzimauer und die Lage der Schichtenprofile P1 und P2.

tenprofils Rückschlüsse auf die Arbeitsgänge beim Bau der Talsperre gezogen werden können. Mit den Sondierschnitten S2, S3 und S4 wurde lediglich die Abbruchkante der Letzimauer freigelegt. Im Schnitt S2 wurde zusätzlich noch das Schichtenprofil P2 gezeichnet. Parallel zu diesen Arbeiten wurde ein topographischer Plan des Geländes mit einer Äquidistanz von 0,5 m aufgenommen (Abb. 2).

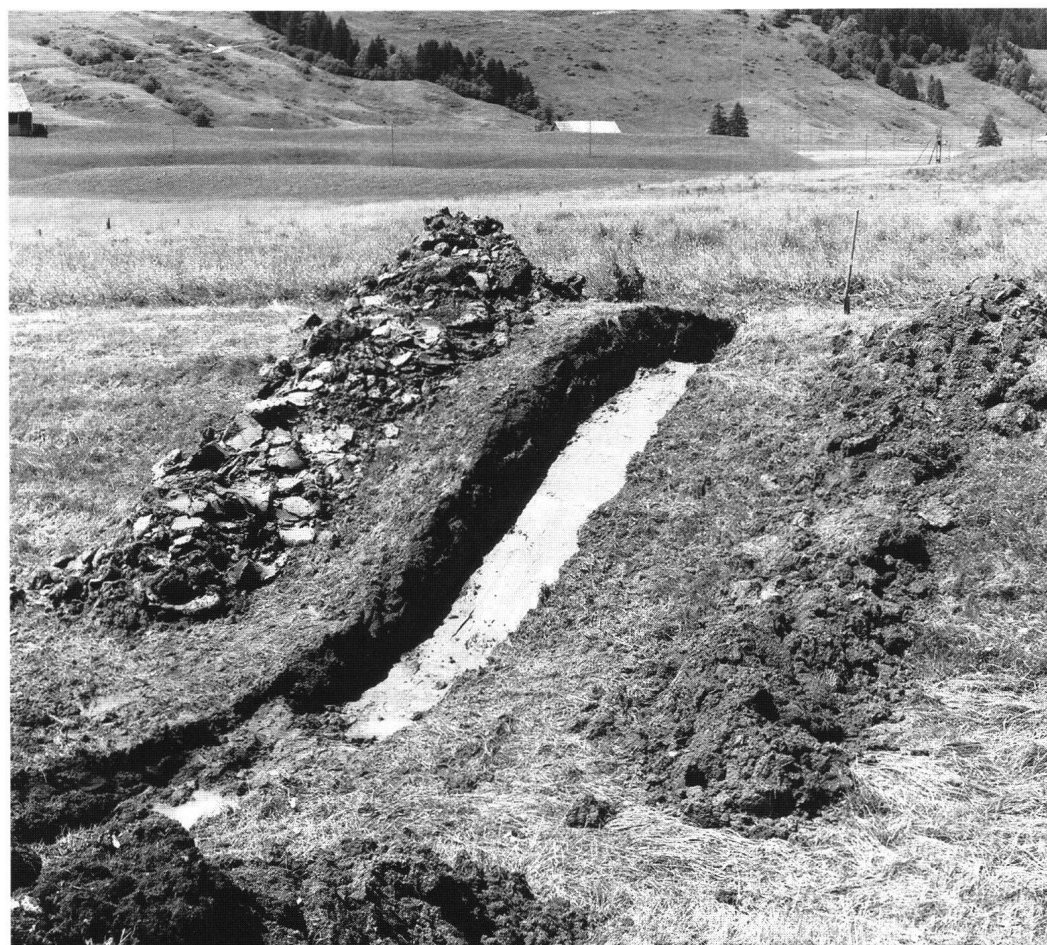
Abb. 5: Letzi Rothenthurm 1999. Schnitt S1. In der westlichen Grabenwand von Schnitt S1 zeichnet sich der Vorwall in seiner Silhouette deutlich ab. Blick von Südosten.

ein künstlich angeschütteter Vorwall (Abb. 5). Die Schütt-schichten liessen sich nicht vom gewachsenen Untergrund (2) unterscheiden<sup>10</sup>, doch ist anzunehmen, dass es sich dabei um das Aushubmaterial des Grabens handelt. Geht man aber davon aus, dass die Erhebung natürlich ist, stellt sich sofort die Frage, wohin in diesem Fall die grossen Mengen an Aushubmaterial des «Schanzgrabens» gebracht worden sind<sup>11</sup>.

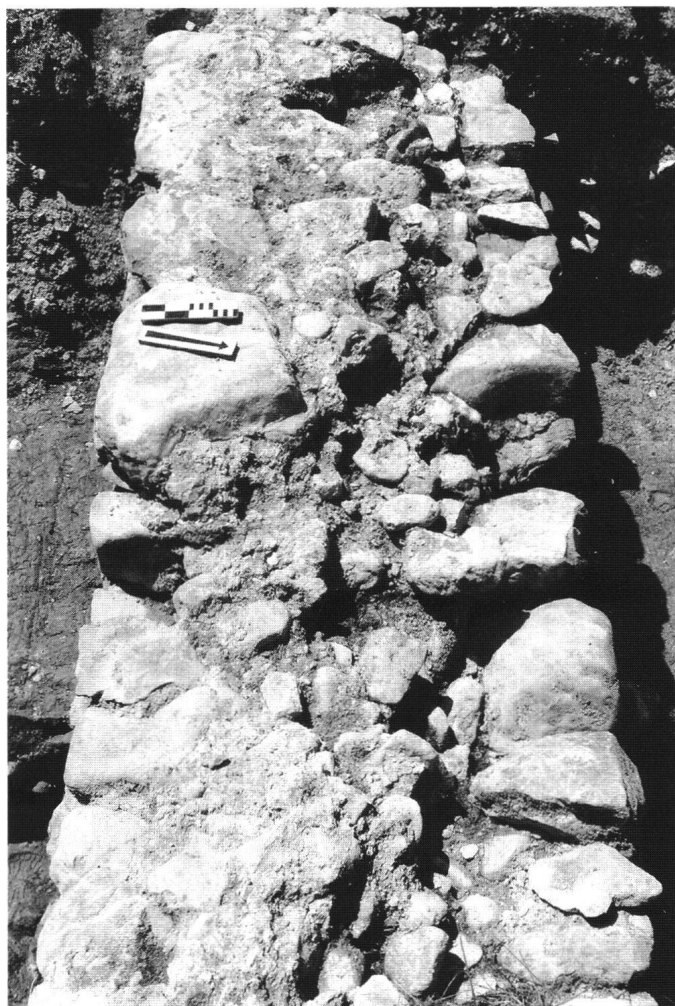
Abb. 9: Letzi Rothenthurm 1999. Schnitt S1. Freigelegte Abbruchkrone der Letzimauer. Die gut vermörtelte, zweihäufig aufgeführte Mauer ist an dieser Stelle ca. 1,1 m breit. Blick von Ostnordosten.

seitig einen deutlich erkennbaren Fundamentabsatz bildete (siehe Abb. 14). Darüber erhob sich der in Schalenbauweise zweihäufig errichtete Sockel der Letzimauer (Abb. 9). Er mass an seiner Basis gut 1,2 m und verjüngte sich gegen oben leicht um knapp 10 cm. Anhand der Akten der Grabungen Kesslers<sup>24</sup> und Beobachtungen in den anderen drei Sondierschnitten scheint die Mauer überall eine einheitliche Breite gehabt zu haben – ein möglicher Hinweis darauf, dass sie in einem Zug errichtet worden ist. Es ist aber anzunehmen, dass das Mauerfundament nicht überall gleich konstruiert war, weil der Baugrund in ande-

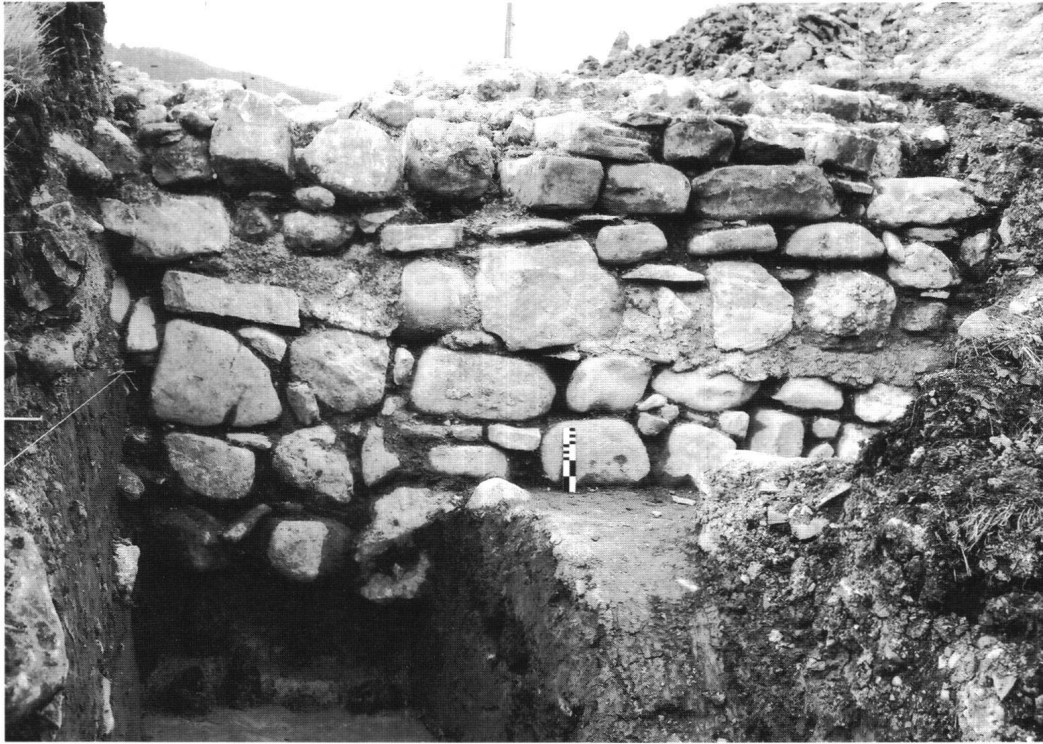
*Abb. 10:* Letzi Rothenthurm 1999. Schnitt S1. Der auf Buchenpfählen abgestellte Sockel der Letzimaier. Sein freigelegter feindseitiger Mauermantel ist in eher unregelmässigen Lagen aufgeführt. Blick von Norden.

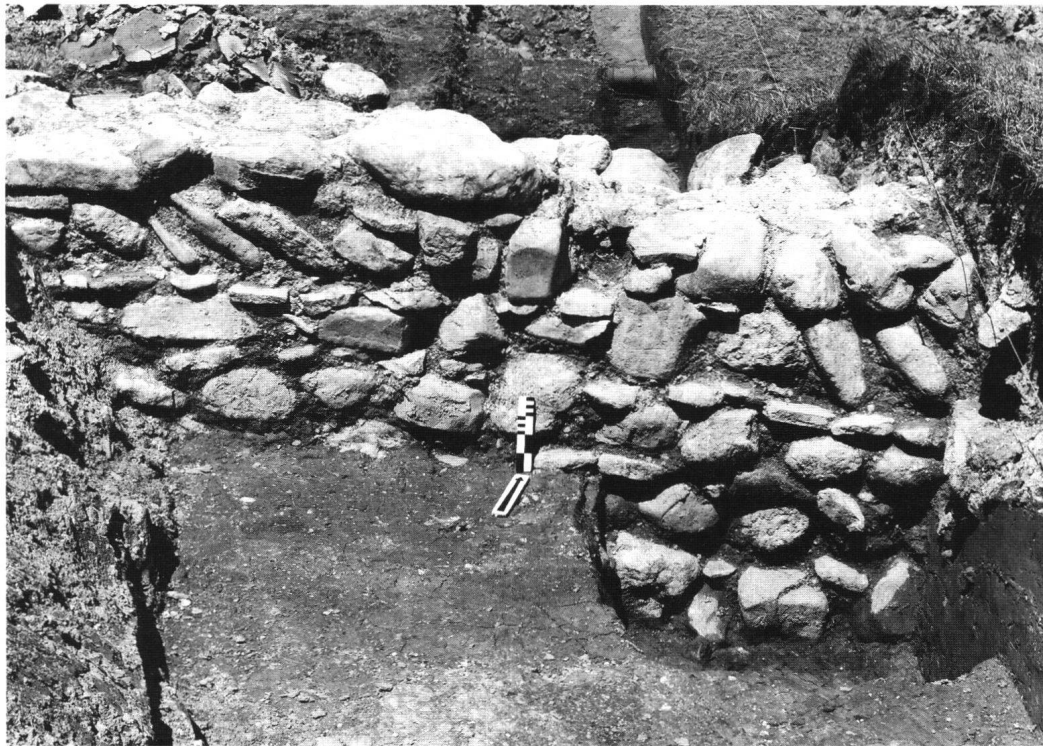
*Abb. 11:* Letzi Rothenthurm 1999. Schnitt S1. Freigelegte feindseitige Front des Letzimaierfundamentes. Blick von Südsüdosten.

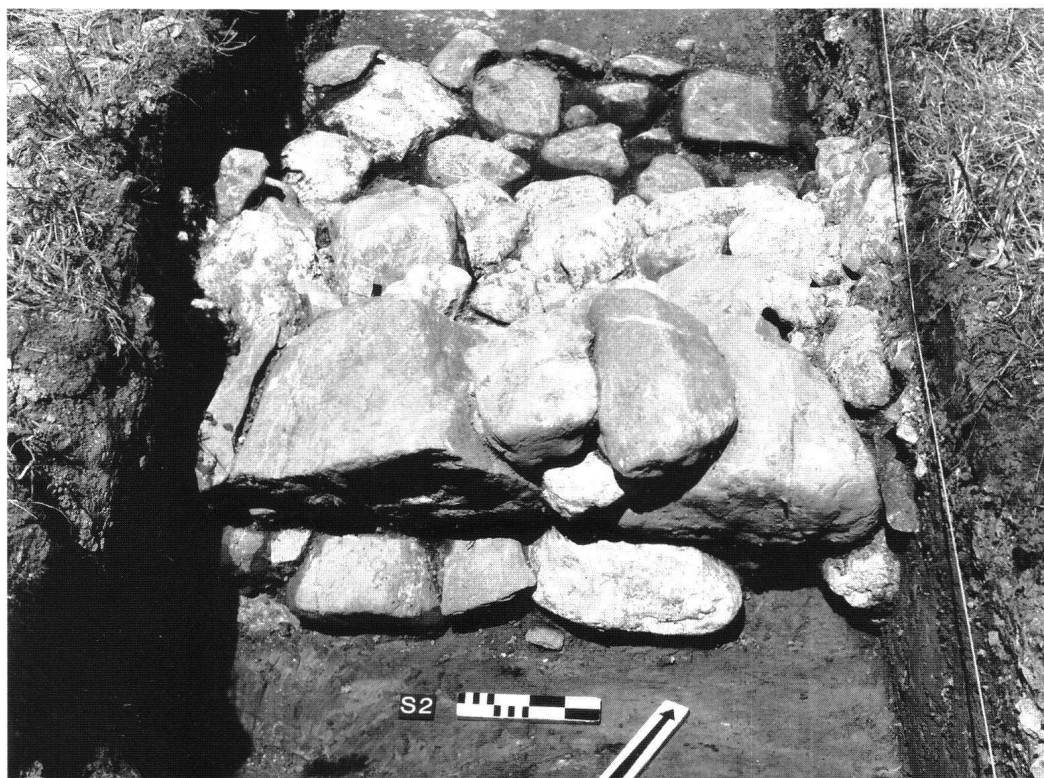
Abb. 14: Letzi Rothenthurm 1999. Schnitt S2. Freigelegte Abbruchkrone der Letzimauer. Der feindseitige Mauermantel (hinten im Bild) ist bis auf das Fundament hinab abgebrochen. Vor der untersten Steinlage des freundseitigen Mauermantels ist der gut 10 cm vorspringende Fundamentabsatz gut zu sehen. Blick von Südsüdosten.

<sup>33</sup> Im Profil P1 war der hangseitige Fundamentvorsprung nicht zu sehen, er zeichnete sich hingegen in der Grabungsfläche sehr schön ab (siehe Abb. 14).
