Der Wiederaufbau der Nikolaikirche in Berlin

Die Nikolaikirche ist eine der ältesten Kirchenbauten Berlins. Sie wurde als dreischiffige Backsteinhalle mit Umgangschor und Kappellenkranz zwischen 1380 und 1470 anstelle einer Feldsteinbasilika aus dem ersten Drittel des 13. Jahrhunderts erbaut. Die Kirche wurde im Zweiten Weltkrieg weitgehend zerstört. Sie dient heute nach abgeschlossener Rekonstruktion als Ausstellungsraum.

VON KLAUS WIEJA
BERLIN

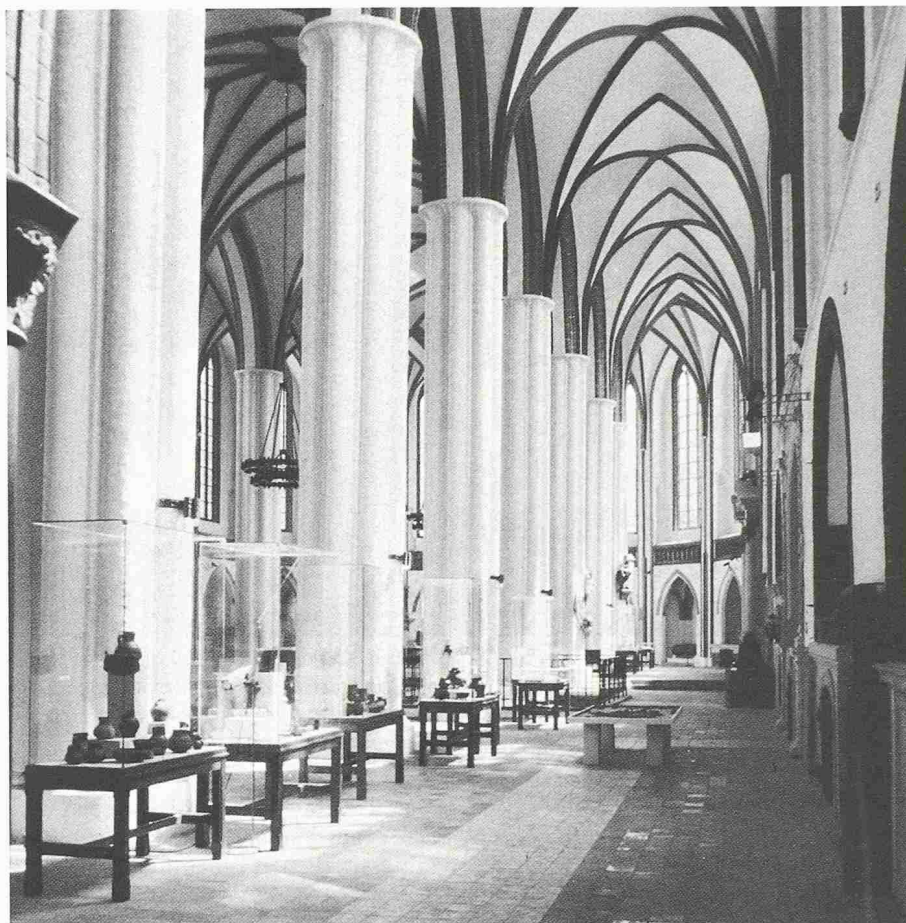
Seitenschiff mit Blick auf den Chor und Kapellenkranz. Im Fussboden ist die romantische Basilika als Vorgängerbau sichtbar gemacht

Im Turmunterbau und im Gründungsbereich der Halle haben sich Reste einer romanischen Pfeilerbasilika erhalten. Ausgrabungen haben die Wand- und Pfeilerfundamente mit genauer Lage des Querschiffes und der halbkreisförmigen Apsiden am Chor und den Querarmen nachgewiesen. Im heutigen Fussboden der Halle ist der Grundriss der romanischen Basilika als Vorläufer der gotischen Hallenkirche durch graue Kunststeinplatten kenntlich gemacht.
