Artesisch gespanntes Grundwasser als Ursache von Böschungsrutschungen

Zeitschrift: **Schweizer Ingenieur und Architekt**

Band (Jahr): **98 (1980)**

Von Ulrich Schär, Zürich

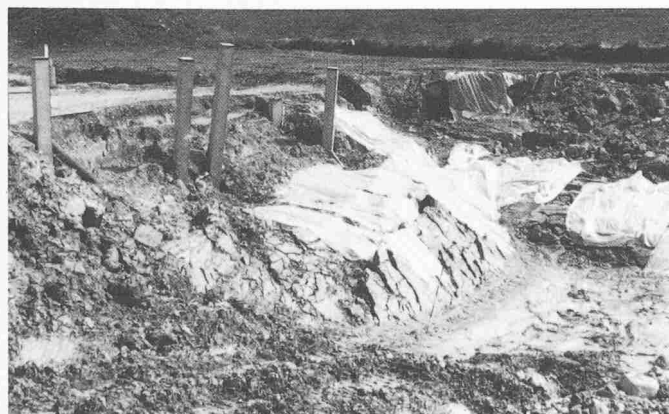
Bild 11. Baugrube Zürich, unmittelbar nach erfolgten Böschungsrutschungen. Man beachte das «Eintauchen» der Böschungsmasse in den Untergrund und die erhebliche rückwärtige Ausdehnung der Instabilität

Beim Aushub einer Baugrube zeigten sich an drei Baugrubenseiten nach Erreichen der Baugrubensohle Böschungsinstabilitäten (vgl. Bild 11), die in ihrem Ausmass und in ihrer Erscheinungsform nicht Böschungsbrüche, wie sie etwa durch zu steiles Böschchen bei Material geringer Scherfestigkeit vorkommen, darstellten. Die Art des Abgleitens, bzw. das «Versinken» des Böschungskörpers, wie es auf Bild 11 deutlich sichtbar ist, wies auf einen hydraulischen Grundbruch als Schadenursache hin. Die Aufschluss- und Brunnenbohrungen zeigten denn auch, dass – nach Bild 2, Bohrprofil – unter einer knapp 15 m mächtigen Schicht feinkörniger, feingeschichteter, meist siltig-toniger Seeablagerungen (Kornverteilungen Bild 7, Proben 1 bis 3) wasserdurchlässiger *Kiessand* (Kornverteilung Bild 7, Probe 4), der von dichter Moräne unterlagert wird, ansteht. Beim Durchstich der Seeablagerungen stieg das Grundwasser des vorerwähnten
