La restauration de la cure de Prilly VD

Cure de Prilly - principes de l'intervention

Rapport archéologique

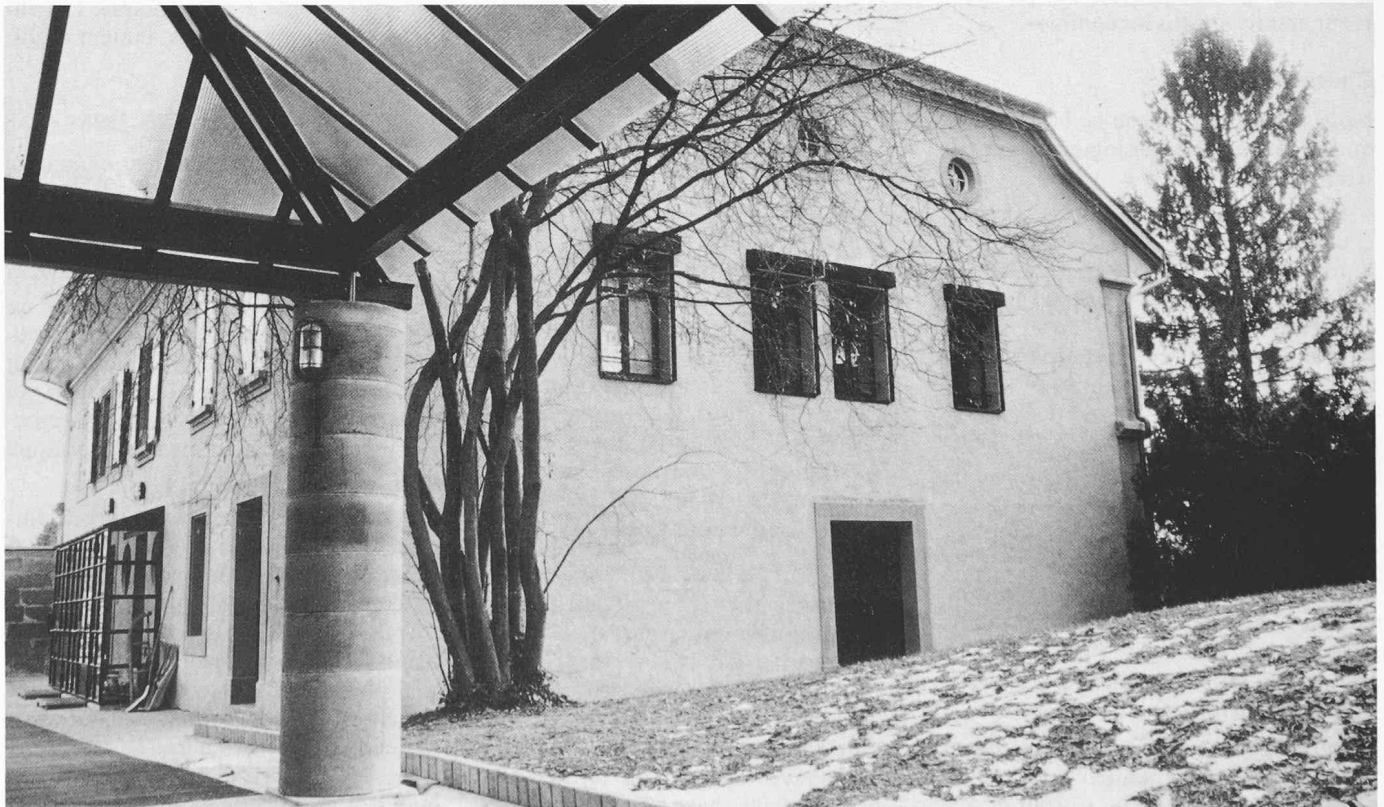
L'intervention s'affirme face à la construction ancienne: la pierre, le bois et le crépi à la chaux pour le XVIII^e siècle, le ciment, le verre et le métal pour le XX^e siècle

Afin de mettre en valeur par contraste les parties anciennes et pour rétablir un équilibre des façades, un matériau et un mode de mise en œuvre contemporains ont été choisis: la construction en métal liée au verre. Ce matériau marque ainsi les différents endroits du bâtiment modifiés.

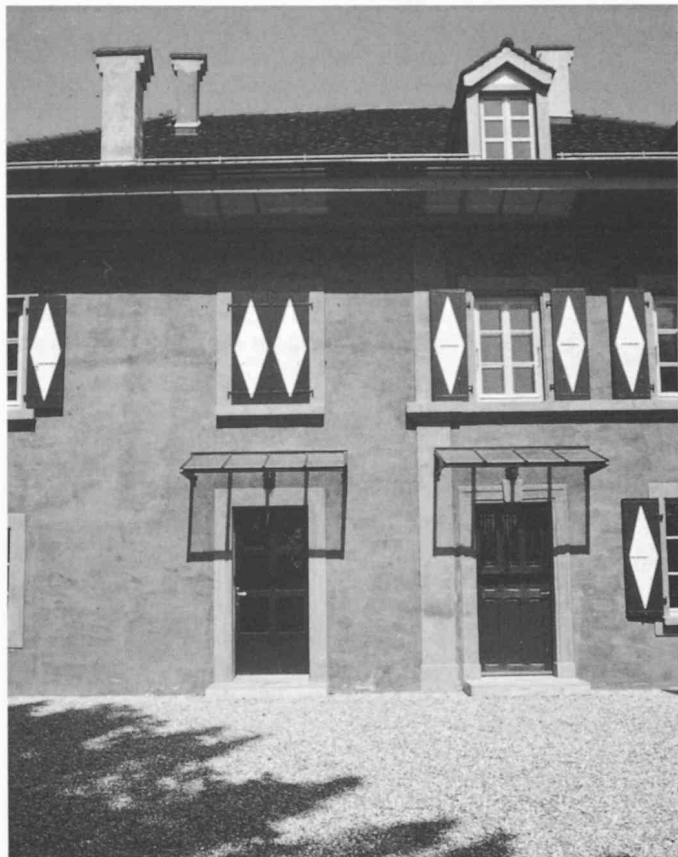
Vue partielle de la façade sur jardin

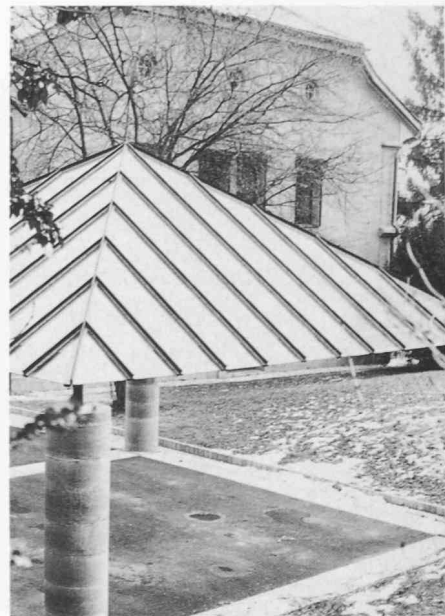
Le couvert à voitures dans la cour

Cour d'accès au nord: toiture du couvert à voitures, porche d'entrée au jardin. Grilles sur mur de jardin. Vitrage de séparation hall - cuisine dans nouvel appartement. Grilles sur sauts-de-loup.

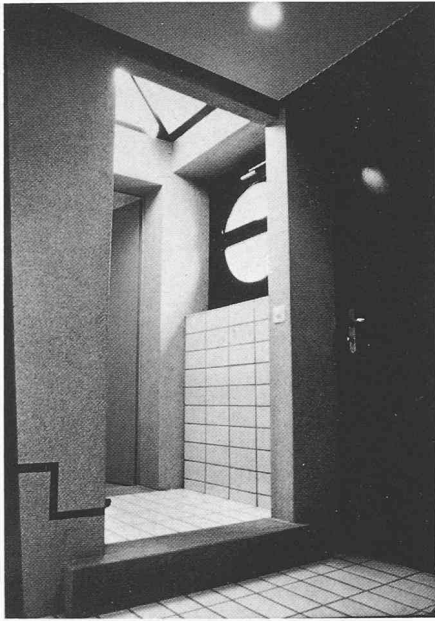
L'accès à l'étage depuis le hall d'entrée du nouveau logement

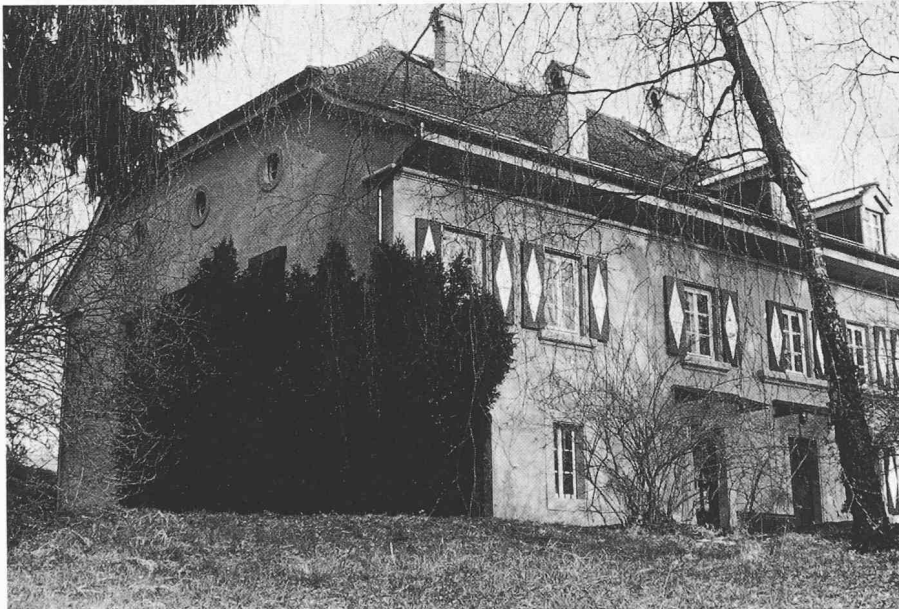
Vue de l'ancienne partie rurale du bâtiment

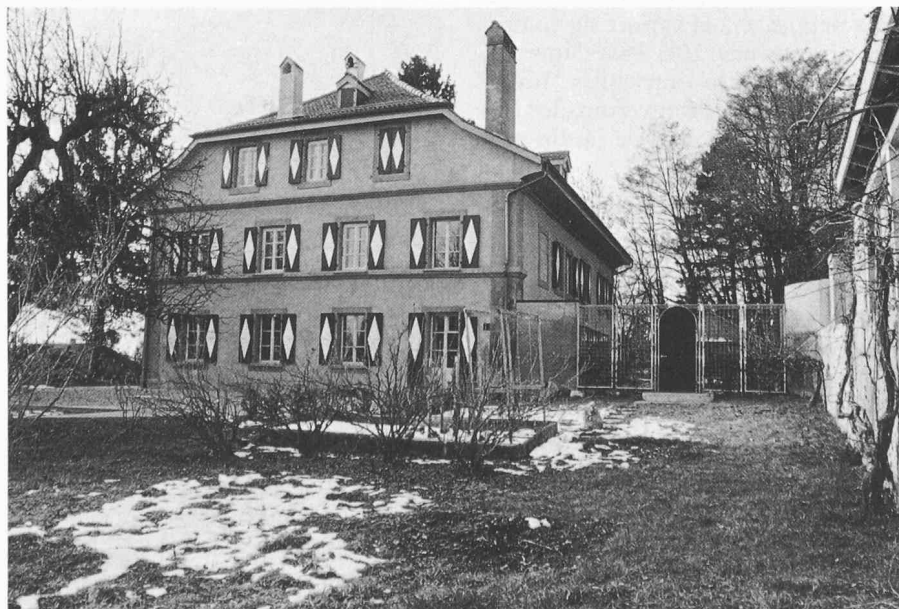
La démolition de l'ancienne annexe permet de rééquilibrer la façade et de mettre en relation la cour et le jardin

Démolition de l'annexe de la cure, d'une dépendance de jardin, des sols des locaux chauffés non excavés, de divers galandage dans nouvel appartement. Démolition partielle et restauration du mur du jardin. Assainissement des fondations, drainage partiel. Construction de piliers en tubes ciment pour le couvert à voitures, de paliers en béton pour les entrées au sud, le sas coupe-vent au nord et l'entrée du jardin. Percements de nouvelles ouvertures en façade N.O.
