# Bauleitung: Rekonstruktion der Reussbrücke Wassen

Zeitschrift: **Schweizer Ingenieur und Architekt**

Band (Jahr): **107 (1989)**

## Rekonstruktion der Reussbrücke Wassen

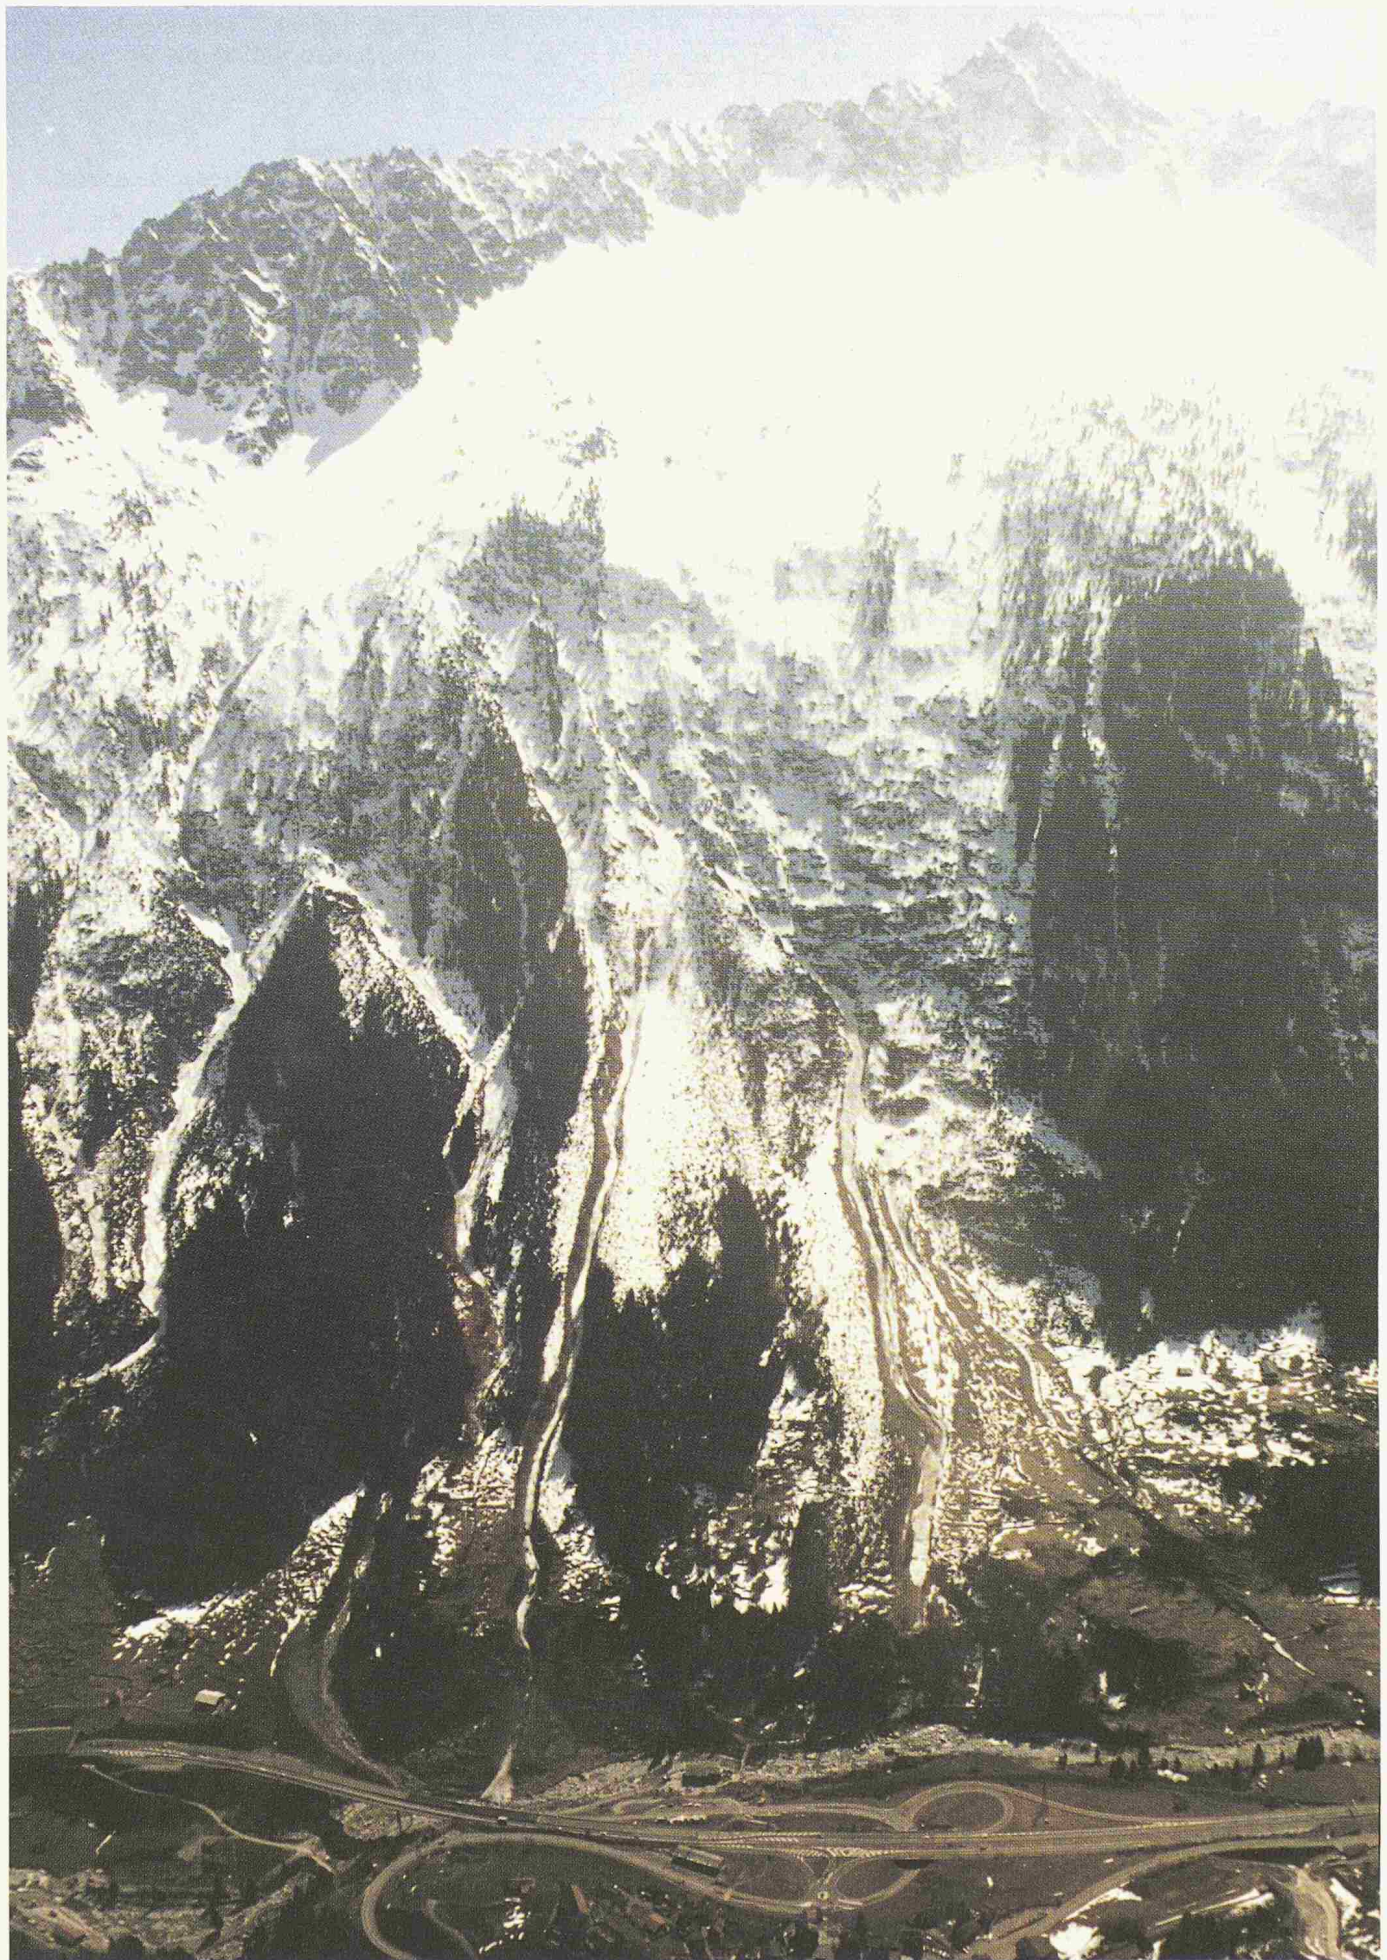
Bild 11. Gesamtübersicht des Lawinengebietes Diederberge mit den einzelnen Lawinenzügen

Die Moostallau mit einem mächtigen Einzugsgebiet von rund 24 ha in den Diederbergen stösst als Staub- oder Fliesslawine in der natürlichen Rinne direkt in Richtung Brückenpfeiler J vor. Bei einem grösseren Niedergang wie z.B. am 24. April 1986 wird die Reuss durch den Schneekegel aufgestaut; beim Durchbruch entsteht dadurch Hochwassergefahr. Durch die Lawinen sind, je nach Umfang, Personen im Bereich der Reussbrücke gefährdet (Bild 11).

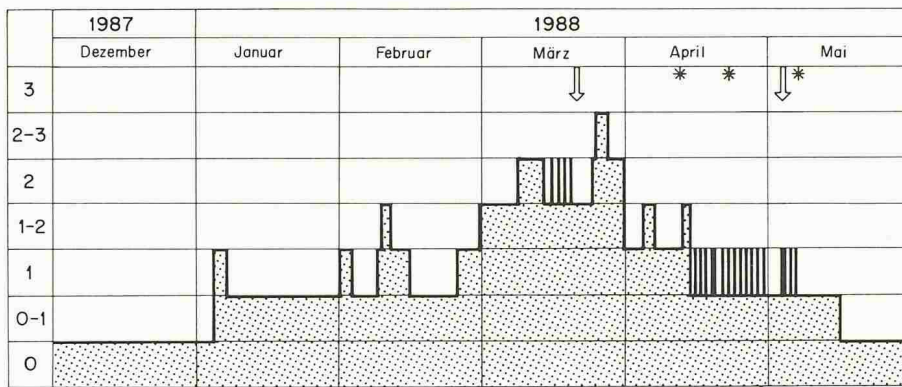
Bild 12. Lawinengrad-Diagramm

- Lawinengrad 1: Einstellen der Arbeiten beim Pfeilerfuss J, Sperren der Baupiste am linken Reussufer.
- Lawinengrad 1-2: Nur noch kurze Arbeitseinsätze auf Höhe OK Pfahlbankett mit Hangbeobachtung und Warnung.
- Lawinengrad 2: Zunehmende Lawinengefahr, die Arbeiten sind einzustellen.
- Lawinengrad 2-3: Sperrung der Kantonsstrasse (Bild 12).

\* Schneeprofil - Aufnahmen im Einzugsgebiet Diederberge  
(11. April, 22. April und 4. Mai)

↓ Fliesslawine bis ins Reussbett  
(21. März 12<sup>30</sup> und 3. Mai 18<sup>10</sup>)
