# Neubau der Bahnlinie durch das Rutschgebiet

Autor(en): **Steffen, Anton F.**

Zeitschrift: **Schweizer Ingenieur und Architekt**

Band (Jahr): **106 (1988)**

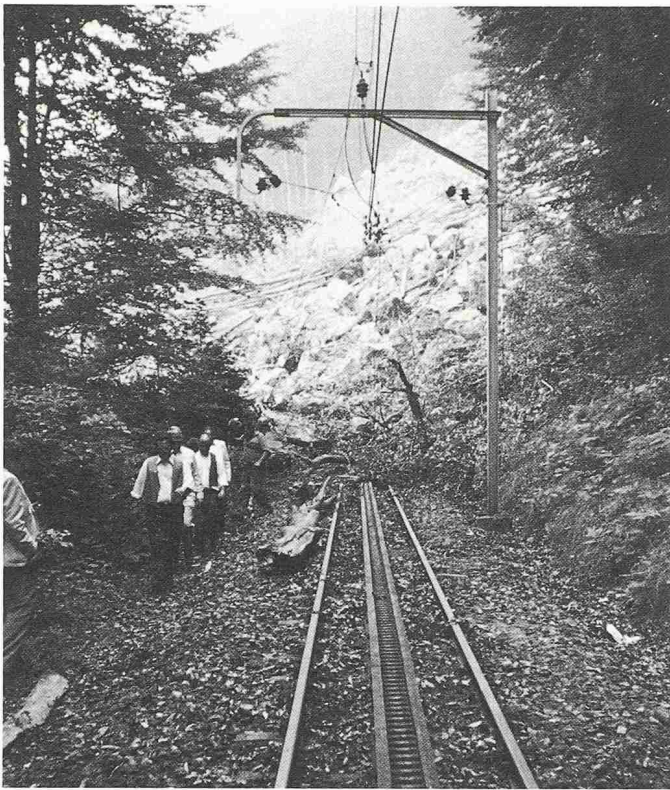
Bild 1. Die zerstörte Brüniglinie

**Wer sich in den Regentagen Mitte September in das Chaos von Felsbrocken, Bäumen, Resten von Schienen und Fahrleitungen begab, hätte es nicht gewagt, eine Prognose für den Wiederaufbau der unterbrochenen Brüniglinie zu stellen. Man stand da, fast wie der Esel am Berg (Bild 1).**

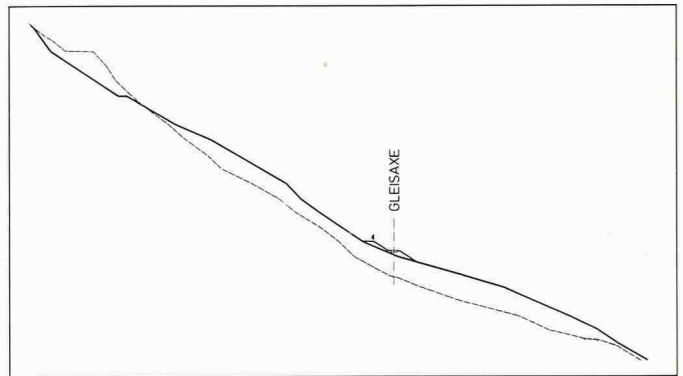
Bild 2. Die Projektidee: Trassierung im Rutschhang ohne Beeinflussung der Gesamtstabilität

nichts im Wege. Unsere Projektidee bestand darin, ein Trasse zu bilden, welches die Gesamtstabilität nicht tangierte, für den Rutschhang aber bloss eine kosmetische Veränderung darstellte (Bild 2). Als weitere Randbedingungen galten:

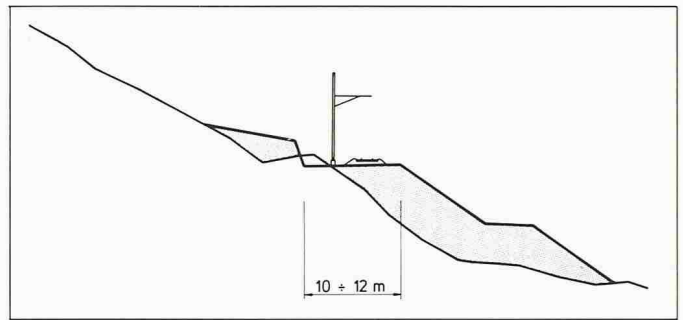
Bild 3. Typisches Querprofil des Bahntrassees im Rutschhang

Das Rohplanum für die Bahn wurde auf einer Breite von 10-12 Metern ausgelegt (Bild 3 + 4). So konnte genügend Raum geschaffen werden für allfällige seitliche Gleiskorrekturen und es blieb
