Zur Geschichte und zur Erneuerung der Scherzligschleusen in Thun

Von Albert Schönholzer, Thun

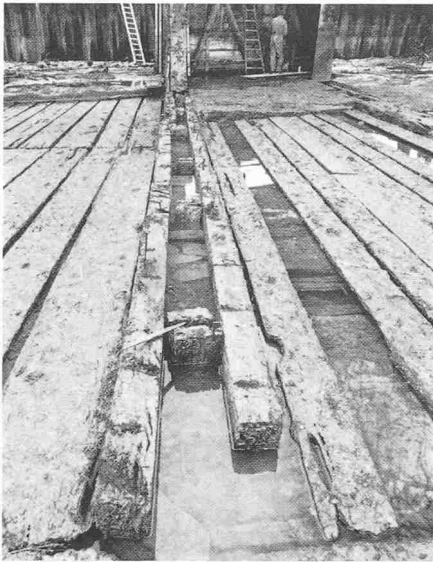
Fallboden der Öffnungen 2 und 3

Pfähle dienten der Verankerung von über dem Flussboden liegenden, ebenfalls eichenen Doppelzangen, an denen wohl die ganze Sohlensicherung und auch die Pfeiler selbst, befestigt wurden. Die eigentlichen Wehrpfeiler bestanden aus rund 6 m langen Eichen, vierkantig aus dem Vollen auf die Masse von rund 40×50 behauen und eingrammt. Oberhalb wurden dann noch weitere derartige Pfähle als Eisbrecher angesetzt. Alle Konstruktionsteile wurden durch halbmetrige geschmiedete vierkantige Nägel miteinander verbunden. Über die Konstruktion der Schleusentore und den dazugehörenden Hubrichtungen ist leider nichts überliefert. Zum Schutz der Flussole wurden unter den eichenen Zangen quer zur Strömung Rundhölzer eingespannt und über diese wieder längslaufende Verschleisshölzer als Sohlenabdeckung gegen Auskolkung angenagelt. Diese uns heute eher primitiv anmutende Anordnung hat sich aber doch bewährt, ob schon sich an einzelnen Stellen tiefe Kolklöcher fanden. Altersmässig liess sich diese Konstruktion, der Fallboden, nicht bestimmen, sie musste wohl in regelmässigen Abständen erneuert werden.

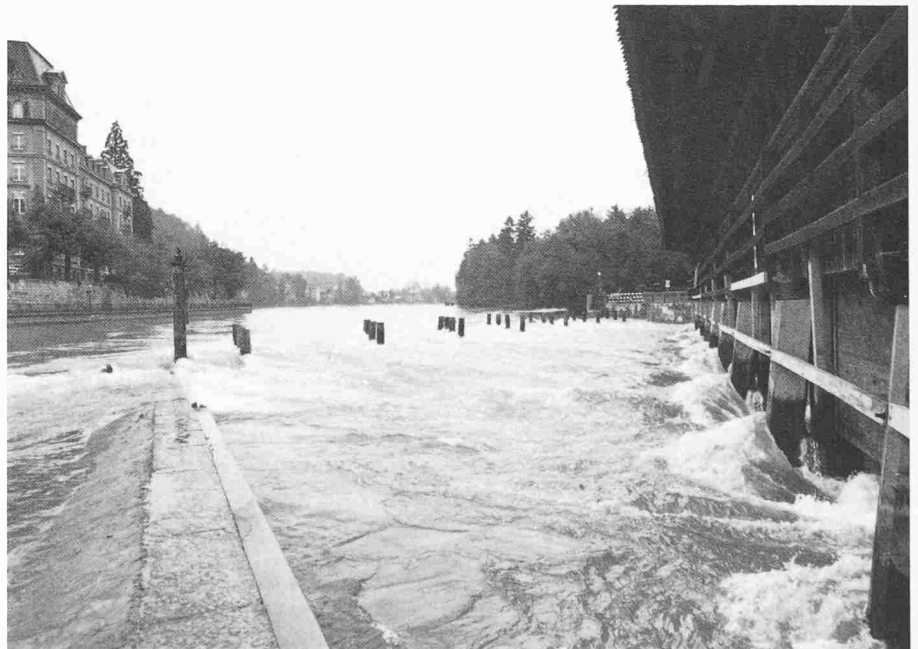
Blick flussaufwärts vom Bälliz-Zinggen. Die Pfähle der Hilfsbrücke konnten erst später entfernt werden
