Bauleitung: Rekonstruktion der Reussbrücke Wassen

Autor(en): **Glutz, André von**

Zeitschrift: **Schweizer Ingenieur und Architekt**

Band (Jahr): **107 (1989)**

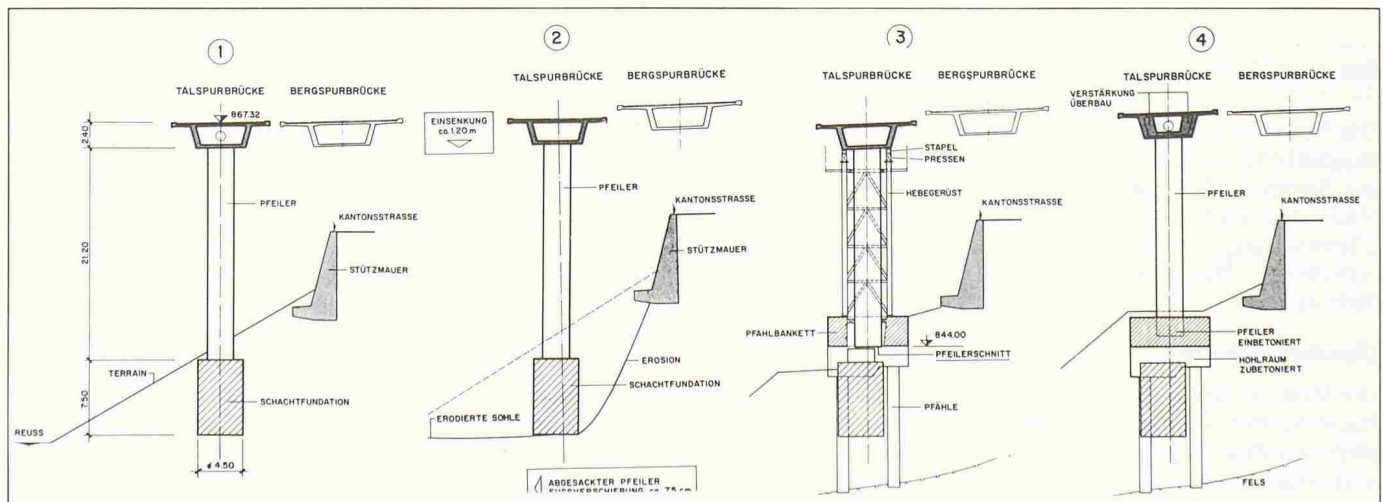
Bild 3. Schaden- und Rekonstruktionsphasen

Am 15. Juli 1988 konnte dann die Tal- spurbrücke termingerecht für den Som- merverkehr geöffnet werden (Bild 3).

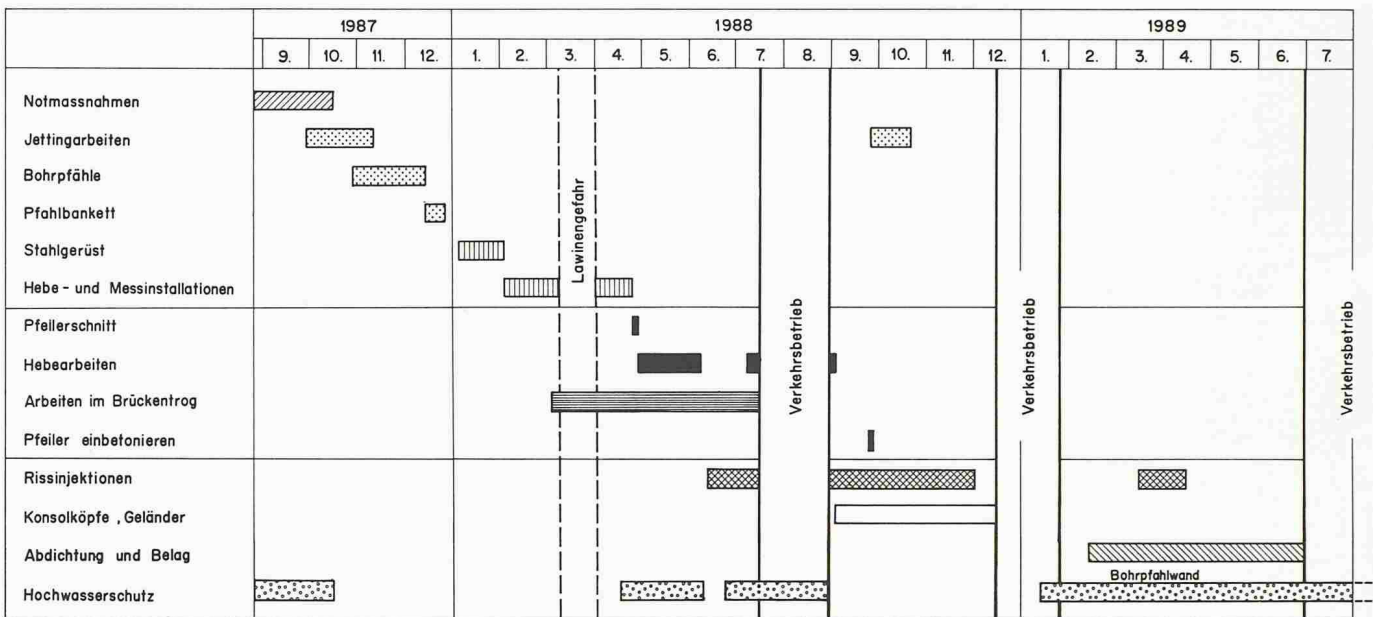
Bild 4. Bauausführung Reussbrücke Wassen

Die Notmassnahmen und ersten Sicherungsarbeiten sind unter der Leitung des Bauamtes Uri ausgeführt worden. Nach und nach hat das Bauamt die Überwachung und Organisation der örtlichen Bauleitung übertragen (Bild 4).

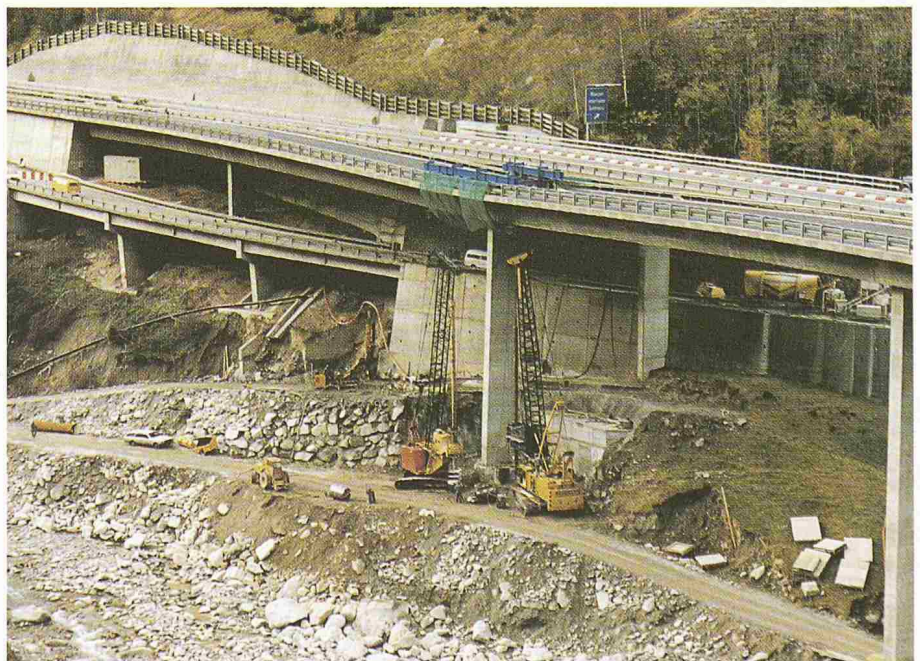
Bild 6. Übersicht Bohrpfeilarbeiten mit zwei Geräten bei Pfeiler I, November 1987
Bildautor: A. von Glutz

Am 28. Oktober 1988 hat das erste Drehbohrgerät die Arbeit aufgenommen. Der Zustand der Brücke erlaubte keine Erschütterungen durch Meisseln oder Sprengen. Während in den oberen Bohrm Metern die Leistung genügte, hat sich der Bohrfortschritt, insbesondere auf dem Niveau der Reusssohle als Folge der grobblockigen Notschüttung rapide verschlechtert. Zur Leistungssteigerung wurden die folgenden Massnahmen getroffen:
