# Korrosion an Bewehrungsstählen: Versuche in chloridfreiem und chloridhaltigem Beton ohne und mit kathodischem Schutz

Autor(en): **Müller, R.O. / Wolter, H.**

Zeitschrift: **Schweizer Ingenieur und Architekt**

Band (Jahr): **106 (1988)**

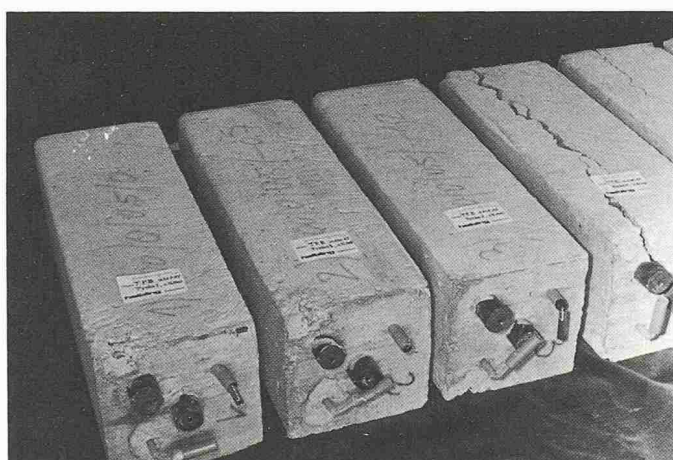
Bild 8. Die Betonprismen 1-3 (ohne Chloridzusatz) waren am Versuchsende noch intakt

Die Prismen 1 bis 3 ohne Zusatz von Chlorid zeigten eine passive Eisenoberfläche ohne jeglichen Angriff. Ein Schutzstrom von etwa  $1$  mA/m<sup>2</sup> war in der Lage, das Ruhepotential von etwa  $-50$  mV um  $100$  bis  $200$  mV auf  $-200$  mV zu senken (Bild 8).

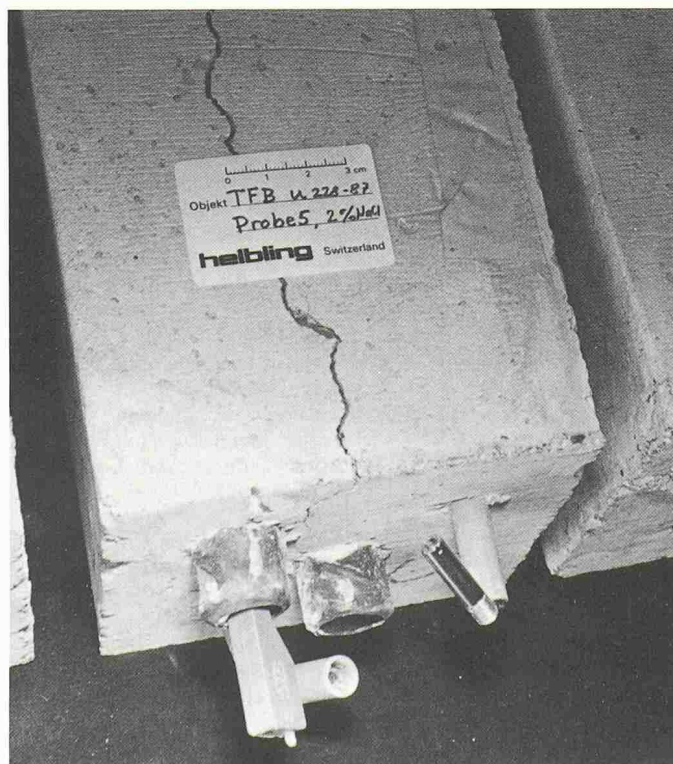
Bild 10. Betonprisma 5 mit 2% Chlorid und einem Schutzstrom von  $5 \text{ mA/m}^2$  (geringere Rissbildung gegenüber Bild 9)

Bei den Prismen 4–6, die bezüglich Zement 2% Chlorid enthielten, ergab sich eine vom Schutzstrom abhängige, mehr oder weniger heftige Korrosion des Bewehrungsstahles, wobei sich an der Grenzfläche zwischen Stahl und Beton eine schwarze Magnetitschicht bildete. Diese war auf der Unterseite viel stärker ausgeprägt als auf der Oberseite und erreichte bei der Probe 4 eine Dicke von  $2,6$  mm (Bild 9). Offensichtlich war der Kontakt zwischen dem passivierenden Kalziumhydroxid und der Stahloberfläche unten ineffizienter als oben. Ein Schutzstrom von  $5$  mA/m<sup>2</sup> konnte die Korrosionsgeschwindigkeit um einen Faktor von etwa 4 verlangsamen, so dass nur wenig Eisenoxid entstand. Trotzdem trat auf der Unterseite der Bewehrung bei Versuch 5 eine dünne, bis zu  $0,65$  mm dicke Magnetitschicht auf, die den Beton nach einer Versuchszeit von etwa  $3\frac{1}{2}$  Monaten zu sprengen vermochte (Bild 10). Ein erhöhter Schutzstrom in der Grössenordnung von etwa  $20$  bis  $40$  mA/m<sup>2</sup> konnte das Ruhepotential des Prismas 6 auf Werte von etwa  $-300$  mV senken. Die Korrosion wurde drastisch verlangsamt und trat nur noch unbedeutend auf. Die Dicke der Magnetitschicht war geringer als  $0,01$  mm. Dadurch wurde die Betonprobe 6 (Rand) in der Versuchszeit von 4 Monaten nicht gesprengt (Bild 11); um die Anode konnte eine geringe pH-Absenkung nachgewiesen werden.
