# Die Rekonstruktion und Sanierung der Reussbrücke Wassen

Autor(en): **Bräm, E.**

**Das von Herrn Prof. C. Menn entworfene, generelle Konzept für die Rekonstruktion der während des Unwetters im August 1987 beschädigten Reussbrücke Wassen sah vor, dass als Ersatz für das abgesunkene Fundament des Brückenpfeilers J ein neues, massives Fundament zu schaffen war, das sich auf vier Bohrpfähle abstützt, die rund um das alte Fundament angeordnet und bis auf den Felsuntergrund abzuteufen waren. Das neue Fundament sollte gleichzeitig als Basis für ein bis unter den Brückenträger reichendes, schweres Stahlgerüst dienen, auf dem die für die Hebung benötigten hydraulischen Pressen angesetzt werden konnten. Sobald die Brücke über diese Pressen und das Stahlgerüst abgestützt war, sollte der Brückenpfeiler auf der Höhe des neuen Fundamentes durchgetrennt und, nach erfolgter Hebung der Brücke, in dieses eingebunden werden.**

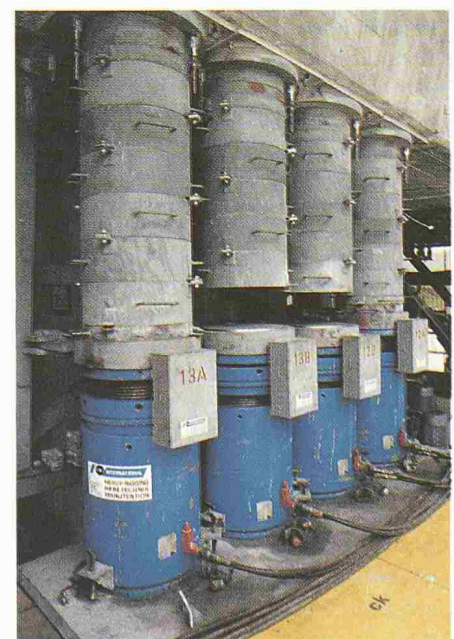
sten fest verbundene Stapel zu bewerkstelligen (Bild 3). Die Verbindung mit dem Brückenkasten wurde mittels Kleber und Dübel hergestellt.

Da sich die Stapel zusammen mit der Brücke bei jedem Hub leicht verschieben und neigten, wurden sie oben mit einem aufgehängten System aus zwei keilförmig bearbeiteten, dickwandigen und gegenseitig verzahnten Rohrabschnitten ausgestattet, die durch gegenseitiges Verdrehen das Einstellen jeder vorkommenden Neigung erlaubten. Damit konnten die Stapel nach jedem Hub wieder lotrecht gerichtet werden, während die Pressen durch seitliches Verschieben wieder genau senkrecht darunter gestellt wurden. Die übrigen Stapелеlemente bestanden aus verzahnten, parallelen Rohrabschnitten und wurden untereinander verschraubt, so dass die zusätzlich benötigten Elemente jeweils direkt über den Pressen eingeschoben werden konnten.

Bild 3. Hubstapel (L. uscarlet)
