Zur Restaurierung der Bauten Schinkels in Berlin

Zeitschrift: **Schweizer Ingenieur und Architekt**

Von Peter Goralczyk, Berlin

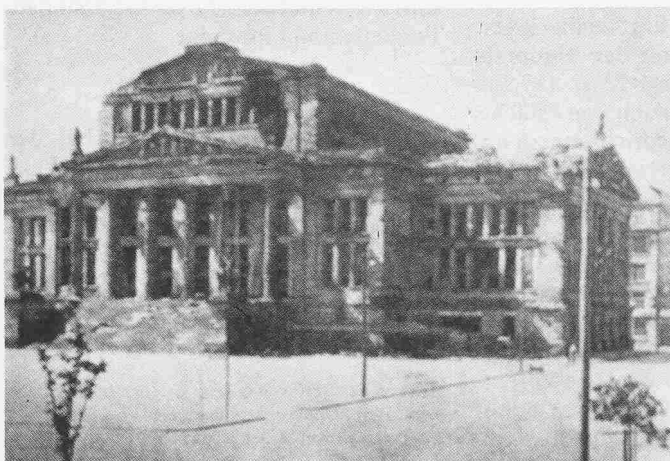
Das zerstörte Schauspielhaus vor Beginn des Wiederaufbaus
