Heft 46: **Ausbau der Bahnanlagen in Olten 1975-1981**

# Die Hochbauaufgaben im Raum Olten

## Hochbau als Dienstleistung für die Bahn

Von Alfred Pfister und Robert Birrer, Luzern

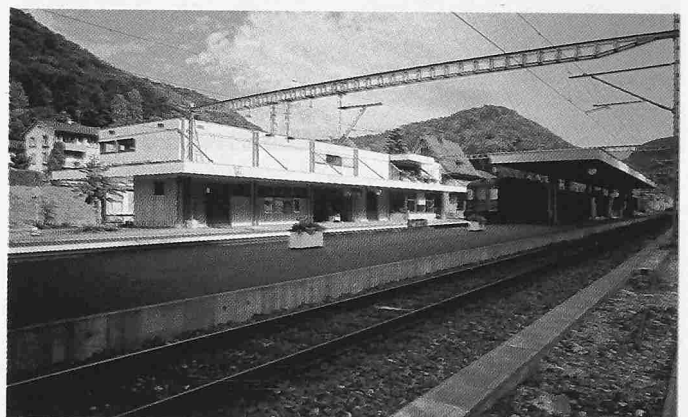
Bild 2. Tecknau: neues Aufnahmegebäude mit teilweise überdecktem Zwischenperron

Dieses Aufnahmegebäude ist ein Prototyp hinsichtlich Systematisierung des Entwurfsvorganges und der Ausführung. Ein umfassendes, sehr bewegliches und installationstransparentes Bausystem ist *erstmalig zur Anwendung* gelangt (Bild 2). Das ist als gezielte Vorübung für das zeitlich sehr gedrängte und inhaltlich weit anspruchsvollere Zentralstellwerkgebäude Olten zu verstehen. Die Anwendung desselben Bausystems, am Beispiel des vorerwähnten Bahndienstzentrums als Mischbauweise, gehört ebenfalls in diesen Zusammenhang.

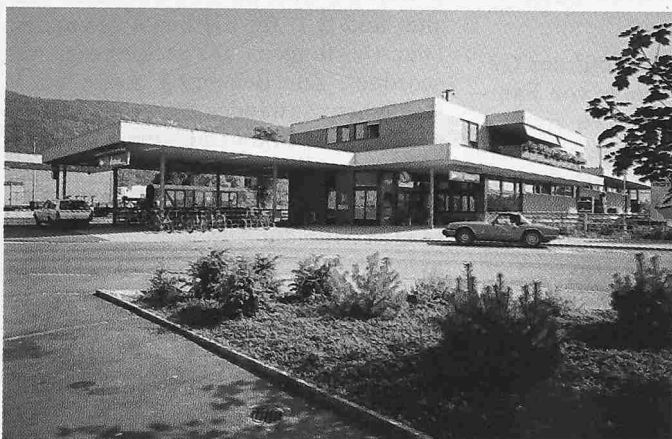
Bild 3. Rothrist: neues Aufnahmegebäude, mit konventionellen Bauteilen

Auch mit diesem Gebäude sind Betriebs- und Wohnräume ersetzt worden; daneben ist eine vollständig neue technische Anlage unter dem Güterschuppen entstanden. Hier ist die Bedeutung der zuvor nur ungenügend berücksichtigten Betriebs- und Kundenräume nicht mehr nebensächlich. Bezüglich systematisierter Planungs- und Bauweise gilt dieselbe Massordnung, allerdings *mit konventionellen Bauteilen* (Bild 3).
