Die Rekonstruktion und Sanierung der Reussbrücke Wassen

Zeitschrift: **Schweizer Ingenieur und Architekt**

VON E. BRÄM,
ZÜRICH

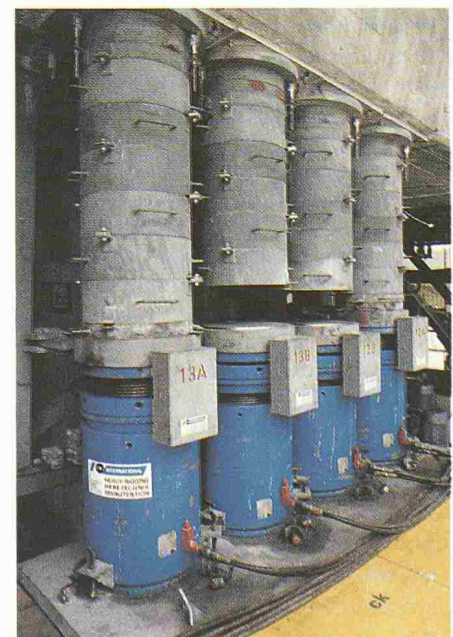
Bild 3. Hubstapel (L. uscarlet)

sten fest verbundene Stapel zu bewerkstelligen (Bild 3). Die Verbindung mit dem Brückenkasten wurde mittels Kleber und Dübel hergestellt.

Da sich die Stapel zusammen mit der Brücke bei jedem Hub leicht verschieben und neigten, wurden sie oben mit einem aufgehängten System aus zwei keilförmig bearbeiteten, dickwandigen und gegenseitig verzahnten Rohrabschnitten ausgestattet, die durch gegenseitiges Verdrehen das Einstellen jeder vorkommenden Neigung erlaubten. Damit konnten die Stapel nach jedem Hub wieder lotrecht gerichtet werden, während die Pressen durch seitliches Verschieben wieder genau senkrecht darunter gestellt wurden. Die übrigen Stapel-elemente bestanden aus verzahnten, parallelen Rohrabschnitten und wurden untereinander verschraubt, so dass die zusätzlich benötigten Elemente jeweils direkt über den Pressen eingeschoben werden konnten.
