Zeitschrift: **Schweizer Ingenieur und Architekt**

Band (Jahr): **99 (1981)**

Das Erdbeben in Süditalien vom 23. November 1980

Das Erdbeben vom 23. November in Süditalien war Anlass für eine Schweizer Gruppe von Ingenieuren und Seismologen, die Schadenwirkungen auf Hoch- und Tiefbauten zu untersuchen. Dabei galt das Interesse besonders jenen Bauwerktypen, die auch in der Schweiz üblich sind. Weiterhin wurde das Schadenbild in verschiedenen Ortschaften den Intensitäten der MSK-Skala zugeordnet. Dieser Artikel stellt eine Zusammenfassung des umfangreichen Daten- und Bildmaterials dar, das von der Gruppe im Epizentralgebiet gesammelt werden konnte. Eine ausführliche Dokumentation der erarbeiteten Erkenntnisse wird in einem späteren Bericht folgen.

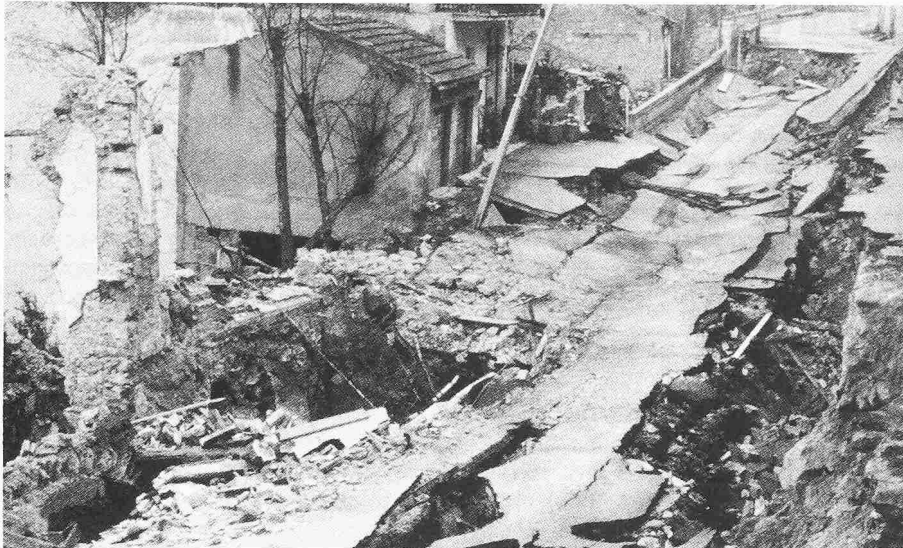
Bild 2. Strassenschäden in Calitri

längs des Strassenrandes infolge von Böschungsinstabilitäten beobachtet werden. In Rutschungsgebieten waren die Strassen häufig sehr stark beschädigt und z. T. nicht mehr befahrbar (siehe Bild 2).
