Der Furka-Basistunnel: Projekt und Bauausführung

Der Furka-Basistunnel

Projekt und Bauausführung

Von Rudolf Amberg, Sargans/Zürich

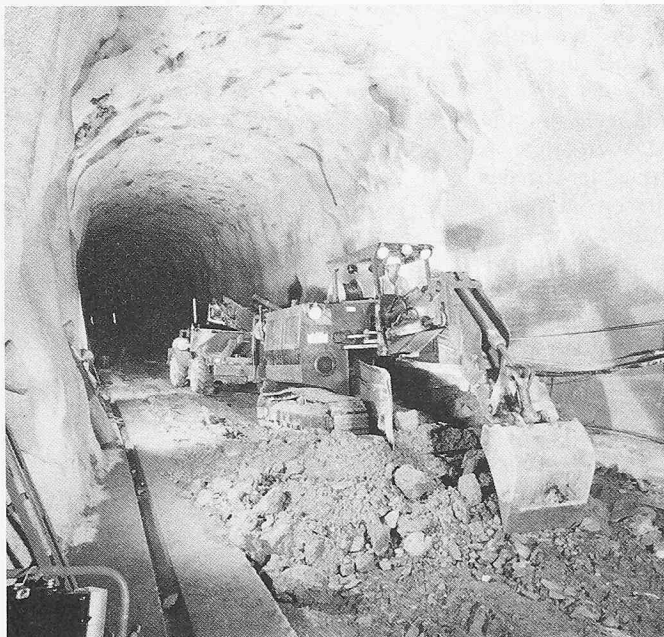
Bild 17. Sohlenreinigung bei Tm 6600

In der Zeit zwischen dem Tunneldurchschlag Ende April 1981 und der Fertigstellung der Gleisanlage am 22. April 1982 wurden 15 400 m Sohle gereinigt (Bild 17) und total rund 26 000 m Betonbankette gebaut sowie 6800 m Sohle planiert und 8600 m Sohlenbeton eingebracht (Bild 18).
