Zeitschrift: **Schweizer Ingenieur und Architekt**

Band (Jahr): **118 (2000)**

Felsböschung Bristenstrasse

Untersuchungen und Massnahmen zur Erhöhung der Sicherheit

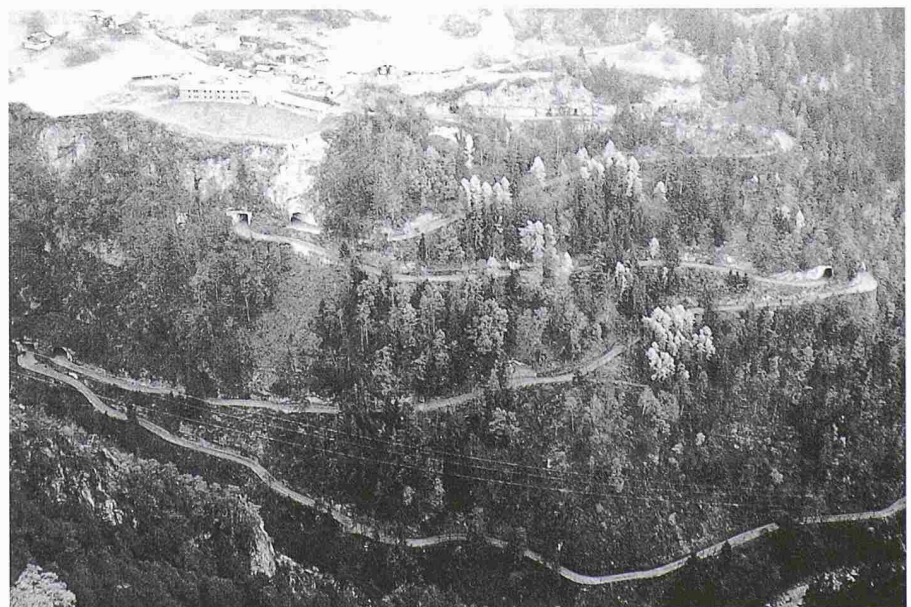
1

Luftbild der südlichen Talflanke des Maderanertals mit dem untersuchten Abschnitt der Bristenstrasse zwischen Amsteg (rechts) und St. Antoni (oben links)

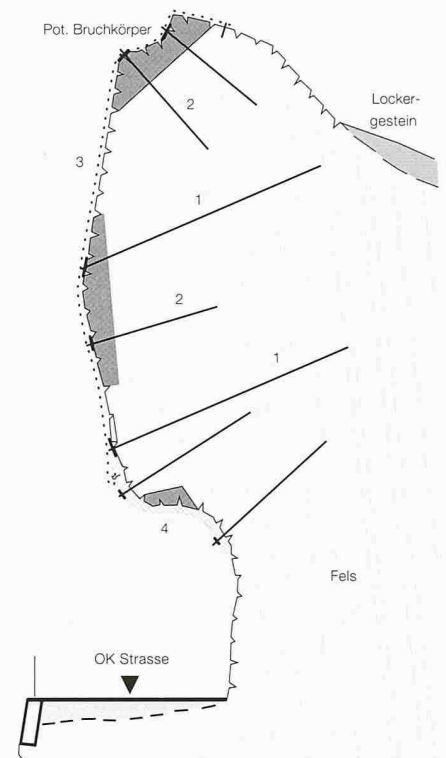
- 1 In mehreren Lagen systematisch angeordnete, vollvermörtelte, korrosionsfeste Anker, um ein Abblättern und Kippen entlang der Schieferung zu verhindern.
- 2 Kurze lokal angeordnete, vollvermörtelte, korrosionsfeste Anker, um einzelne, von der systematischen Ankerung nicht erfasste Felskörper zu fixieren.
- 3 Steinschlagnetze, um flächenhaft Steinfall zu unterbinden (lokal auch Steinschlagzaun möglich).
- 4 Armierter Spritzbetonschicht mit kurzen Ankern, um in unterschrittenen Bereichen Steinfall zu verunmöglichen.

13 Sicherungsmassnahmen im Bereich der «Unterschneidung» (Teil 1, Bild 4)

Die schematischen Darstellungen in den Bildern 13 und 14 stellen das ausgearbeitete Sicherungskonzept in zwei typischen Querschnitten dar. Im Teilgebiet 2a (Bild 14) mit Lockergestein und Vegetation ist in kleinräumigen Felsaufschlüssen eine Ankerung wie in Teil 1 geplant. In den
