Bewältigung der Hochwasserschäden an den Strassen und Gewässern im Kanton Uri

Autor(en): **Püntener, Peter**

Zeitschrift: **Schweizer Ingenieur und Architekt**

Band (Jahr): **107 (1989)**

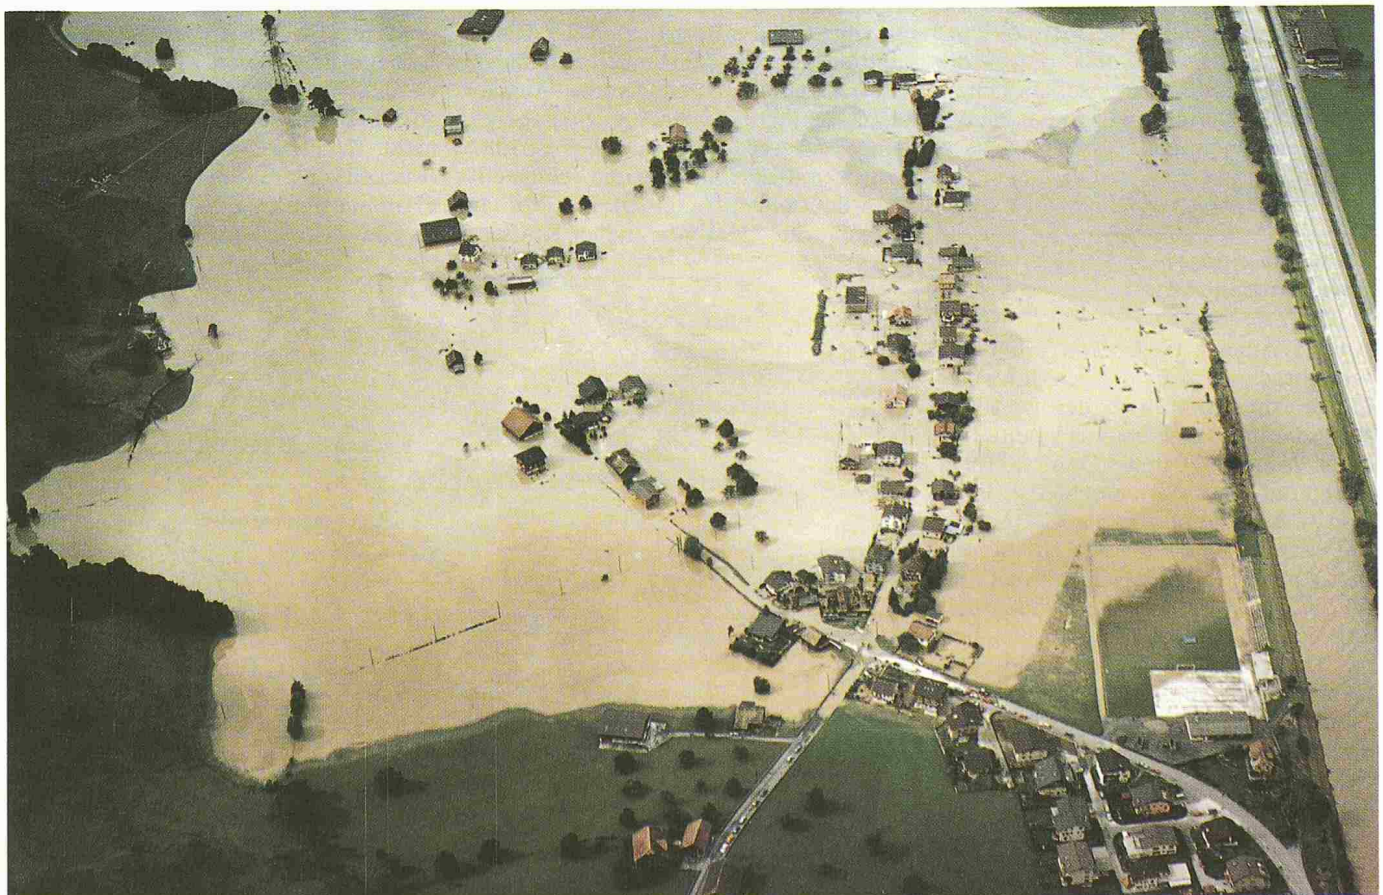
Bild 2. Dambruch in Attinghausen, Aufnahme vom 25.8.87 (Foto Photoramacolor AG)

Am 25. August 1987, etwa um 02.20 Uhr, brach in *Attinghausen* auf einer Länge von etwa 210 m der westliche Reussdamm und überflutete weite Gebiete. Weitere 170 m des Dammkörpers waren mittel bis stark beschädigt (siehe Bild 2). Am Donnerstag, den 27. August 1987, nahm die Pont Kp III/25 verstärkt mit 9 zivilen Baumaschinen und bis zu 25 zivilen Lastwagen die Arbeit auf. Vorerst galt es, eine etwa 380 m lange Transportpiste zu den lädierten Dämmen im sumpfigen Gelände zu schütten. Am Freitag konnte mit dem Schliessen der Dämme begonnen werden. In der reissenden Strömung wurden zuerst am Dammfuss grosse Blöcke eingebracht, die das Ausschwemmen des Schüttgutes verhinderten. Die Dämme wurden zuerst knapp über den aktuellen Wasserstand geführt. Am

Samstag konnte das letzte Teilstück geschlossen werden, und damit war die Voraussetzung geschaffen, um mit dem Aufräumen in *Attinghausen* zu beginnen. Anschliessend wurden die Dämme auf die Sollage gebracht. Am Samstag, den 5. September 1987, waren die Arbeiten abgeschlossen. Gesamthaft wurden etwa 4500 Mannstunden (davon Militär etwa 2000), 480 Baumaschinenstunden (Militär etwa 140) und 1400 Lastwagenstunden benötigt. Die zu transportierende Tonnage belief sich auf 24 000 Tonnen.

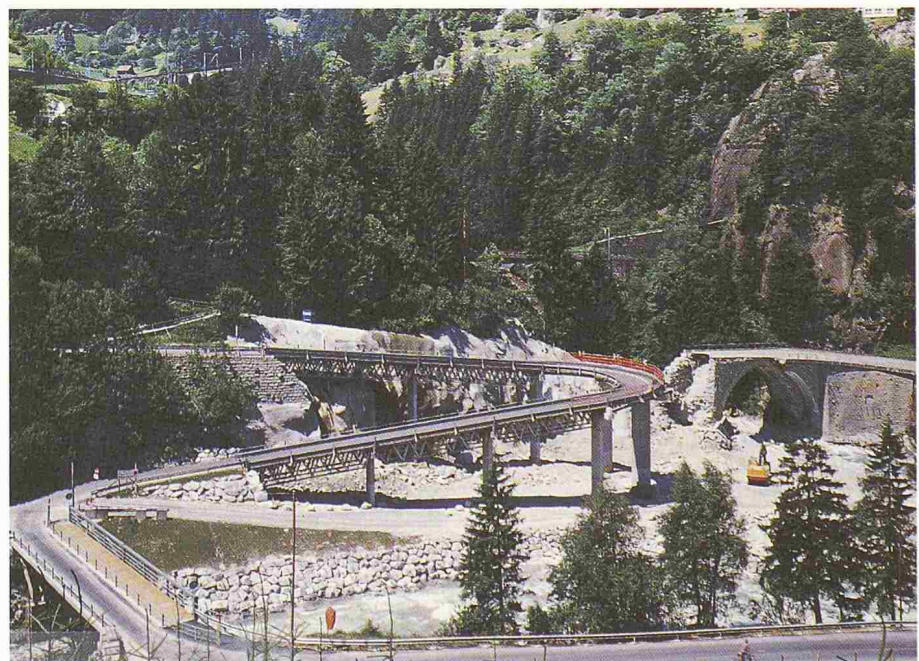
Zwischen dem *Pfaffensprung* und *Wasen* wurde die Gotthardstrasse im Bereich der Meienreussbrücke vollständig zerstört. Da die Kantonsstrasse in diesem Bereich vorübergehend auf den Pannestreifen der Bergspur der Nationalstrasse verlegt werden konnte, glaubte man vorerst, auf ein Provisorium verzichten zu können. Die sofort eingeleiteten technischen Abklärungen zeigten aber, dass für die definitive Wiederherstellung etwa 4 Jahre benötigt werden. Der Regierungsrat gab deshalb Ende Oktober 1987 dem Bauamt Auftrag, ein Provisorium an die Hand zu nehmen. Dazu musste die Reuss oberhalb dem *Pfaffensprung* mit einer 36 m langen Brücke überspannt werden. Für die erneute Querung der Reuss konnte die vom Hochwasser verschonte *Diedenbrücke* – eine aus dem Nationalstrassenbau stammende Bauzufahrt – benutzt werden. Anschliessend musste auf kurzer Strecke eine Höhendifferenz von 12 m überwunden werden. Eine Schüttung hätte die Reuss zu stark eingengt und kam deshalb nicht in Frage. Eine behelfsmässige Brückenkonstruktion – im Volksmund «*Himmelsrank*» genannt – erwies sich als günstigste Lösung (siehe Bild 5). An-

Bild 5. Provisorische Kantonsstrasse zwischen dem Pfaffensprung und Wassen (Foto Basler + Hofmann)

fang Februar 1988 konnte die Umfahrung für Fahrzeuge bis 5 t und am 9. Juni 1988 für Fahrzeuge bis 16 t freigegeben werden.
